Commune : **CARCASSONNE**Rivière : **L' Aude****Bâtiment espace sportif plaine Mayrevieille****Commentaires** : Rive droite.**1**

GÉNÉRAL**Unité de gestion** : Méditerranée Ouest**Code** : AUDE2020_S_1090**Date de mise à jour** : 23/03/2022**Auteur** : SPC MO

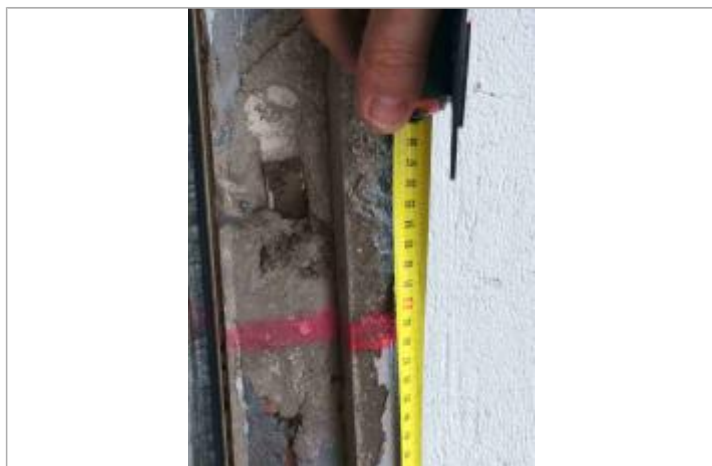
Photo © DDTM_SMMAR

Nature de l'inondation : **Débordement de cours d'eau**Nature du repère : **Non renseigné****Commentaires** : Laisse au niveau du seuil bâtiment, marquée à la peinture**GÉNÉRAL****Code** : AUDE2020_R_1090_1**Date de mise à jour** :**Auteur** : SPC MO

MARQUE**Maximum de l'inondation** : Oui**Visibilité** : Non renseigné**État du repère** : Disparu**Pérennité** : Aucune**Repère calculé** : Non renseigné**PHEC** : Non renseigné
