Commune : **CARCASSONNE**Rivière : **L' Aude****225 route de St Hilaire****Commentaires :** Au niveau des équipements sportifs**1** Repère(s) sur le site**GÉNÉRAL****Unité de gestion :** Méditerranée Ouest**Code :** AUDE2020_S_1092**Date de mise à jour :** 23/03/2022**Auteur :** SPC MO

**22 Janvier 2020**Nature de l'inondation : **Débordement de cours d'eau**Altitude calculée de l'eau : **104.351 m**Nature du repère : **Non renseigné****Commentaires :** Laisse dans le grillage**GÉNÉRAL****Code :** AUDE2020_R_1092_1**Date de mise à jour :****Auteur :** SPC MO

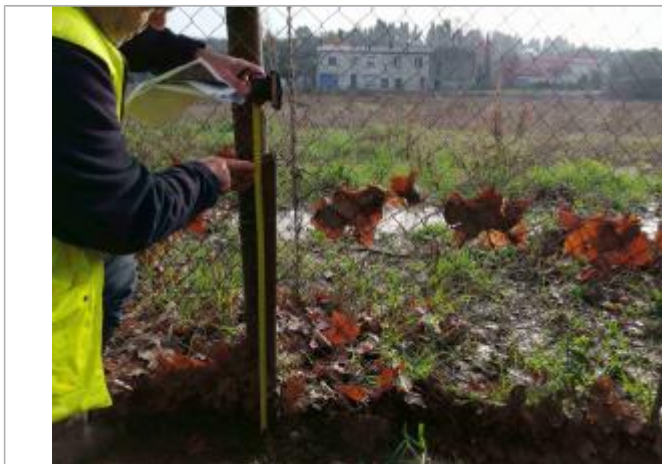
MARQUE**Maximum de l'inondation :** Oui**Visibilité :** Non renseigné**État du repère :** Disparu**Pérennité :** Aucune**Repère calculé :** Non renseigné**PHEC :** Non renseigné**SOURCE DE REPÉRAGE : LAISSES DE CRUES RELEVÉES PAR LA DDTM 11 / SMMAR SUR LA HAUTE VALLÉE DE L'AUDE - 24/01/2020****Type de repérage :** Campagne de terrain post-inondation**Organisme :** DDTM 11**NIVELLEMENT INITIAL - 24/01/2020****Méthode :** GPS**Organisme :** OTEIS**Référence nivelée :** Autre type de référence**Description référence du repère :** sol**Système altimétrique :** NGF IGN 1969 (système normal)**Altitude de la référence (en m) :** 104.051 m**Différence entre le niveau d'eau et la référence (en m) :** 0.300 m**Altitude calculée de l'eau (en m) :** 104.351
