Commune : CARCASSONNE

Camping partie ouest

Rivière : L' Aude

Code : AUDE2020_S_1096

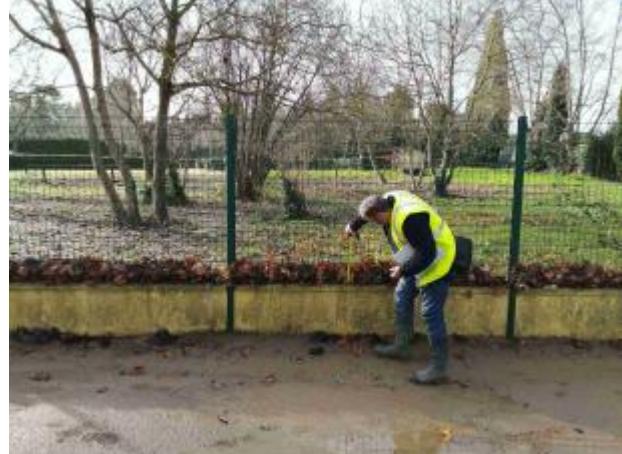
Photo © DDTM/SMMAR

Commentaires : Au niveau du parvis du garage à côté du portail

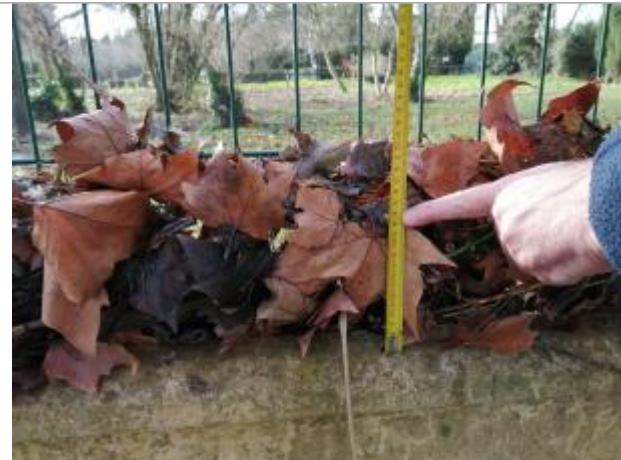
Photo © DDTM_SMMAR

Commentaires : Feuilles bloquées dans le grillage

État du repère : Disparu

Description référence du repère : sol

Différence entre le niveau d'eau et la référence (en m) : 0.140 m
