Commune : **CARCASSONNE**Rivière : **L' Aude****25 rue du jardin Beaumetz****Commentaires** : Mur bâtiment au droit des arches sur le bras du moulin du roi**1** Repère(s) sur le site**GÉNÉRAL****Unité de gestion** : Méditerranée Ouest**Code** : AUDE2020\_S\_1099**Date de mise à jour** : 23/03/2022**Auteur** : SPC MO

**22 janvier 2020**Nature de l'inondation : **Débordement de cours d'eau**Altitude calculée de l'eau : **103.296 m**Nature du repère : **Non renseigné****GÉNÉRAL****Code** : AUDE2020\_R\_1099\_1**Date de mise à jour** :**Auteur** : SPC MO

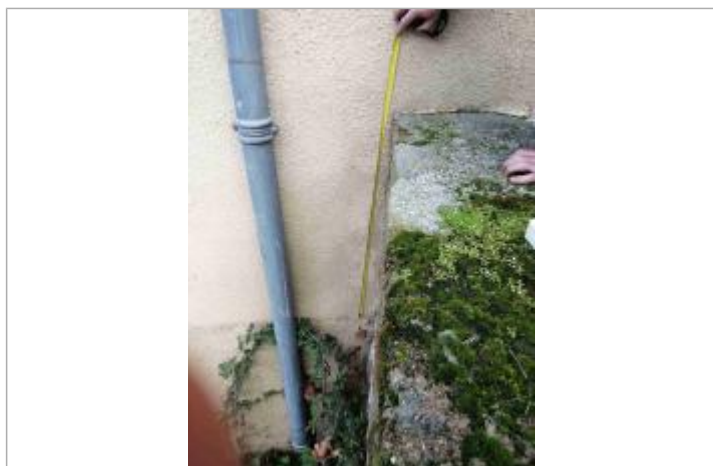
**MARQUE****Maximum de l'inondation** : Oui**Visibilité** : Non renseigné**État du repère** : Disparu**Pérennité** : Aucune**Repère calculé** : Non renseigné**PHEC** : Non renseigné**SOURCE DE REPÉRAGE** : LAISSES DE CRUES RELEVÉES PAR LA DDTM 11 / SMMAR SUR LA HAUTE VALLÉE DE L'AUDE - 24/01/2020**Type de repérage** : Campagne de terrain post-inondation**Organisme(s)** : DDTM 11**NIVELLEMENT INITIAL - 24/01/2020****Méthode** : GPS**Organisme** : OTEIS**Référence nivelée** : Autre type de référence**Description référence du repère** : haut du mur**Système altimétrique** : NGF IGN 1969 (système normal)**Altitude de la référence (en m)** : 104.266 m**Différence entre le niveau d'eau et la référence (en m)** : -0.970 m**Altitude calculée de l'eau (en m)** : 103.296
