Commune : **CARCASSONNE**

Rivière : **L' Aude**

## 25 rue du jardin Beaumetz

**Code :** AUDE2020\_S\_1099

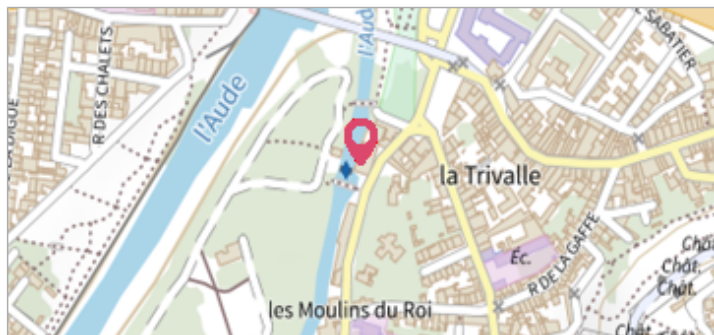
Photo © DDTM/SMMAR

**Commentaires :** Mur bâtiment au droit des arches sur le bras du moulin du roi

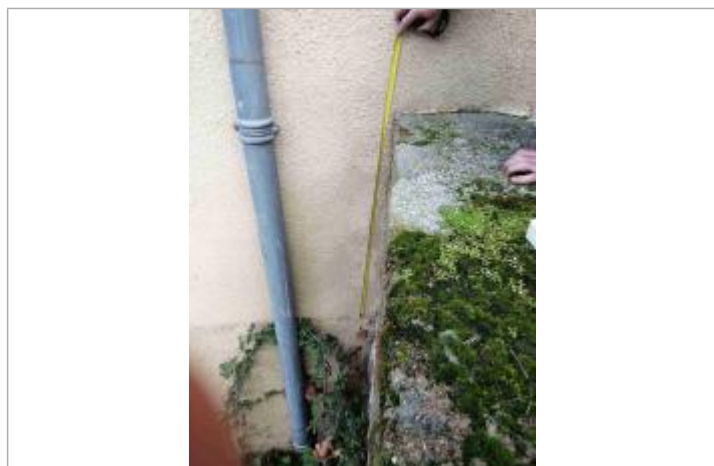
Photo © DDTM\_SMMAR

**État du repère :** Disparu

**Description référence du repère :** haut du mur

**Différence entre le niveau d'eau et la référence (en m) :** -0.970 m

**Altitude calculée de l'eau (en m) :** 103.296
