Commune : **CARCASSONNE**Rivière : **L' Aude****25 rue du jardin Beaumetz****Commentaires :** Mur bâtiment au droit des arches sur le bras du moulin du roi**1** Repère(s) sur le site**GÉNÉRAL****Unité de gestion :** Méditerranée Ouest**Code :** AUDE2020\_S\_1099**Date de mise à jour :** 23/03/2022**Auteur :** SPC MO

**22 Janvier 2020**Nature de l'inondation : **Débordement de cours d'eau**Altitude calculée de l'eau : **103.296 m**Nature du repère : **Non renseigné****GÉNÉRAL****Code :** AUDE2020\_R\_1099\_1**Date de mise à jour :****Auteur :** SPC MO

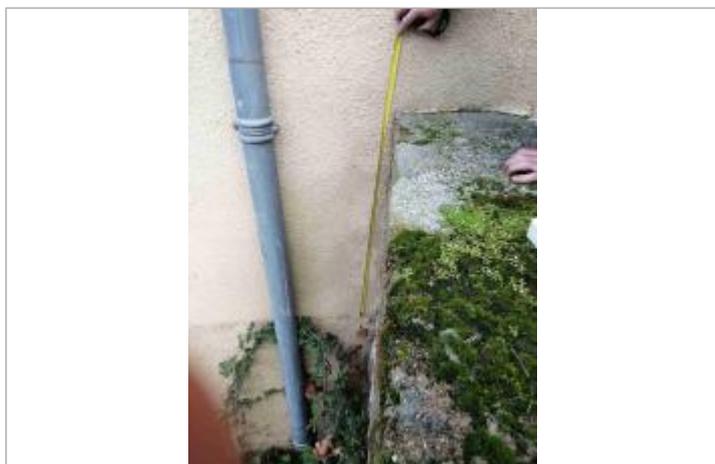
**MARQUE****Maximum de l'inondation :** Oui**Visibilité :** Non renseigné**État du repère :** Disparu**Pérennité :** Aucune**Repère calculé :** Non renseigné**PHEC :** Non renseigné**SOURCE DE REPÉRAGE :** LAISSES DE CRUES RELEVÉES PAR LA DDTM 11 / SMMAR SUR LA HAUTE VALLÉE DE L'AUDE - 24/01/2020**Type de repérage :** Campagne de terrain post-inondation**Organisme :** DDTM 11**NIVELLEMENT INITIAL - 24/01/2020****Méthode :** GPS**Organisme :** OTEIS**Référence nivelée :** Autre type de référence**Description référence du repère :** haut du mur**Système altimétrique :** NGF IGN 1969 (système normal)**Altitude de la référence (en m) :** 104.266 m**Différence entre le niveau d'eau et la référence (en m) :** -0.970 m**Altitude calculée de l'eau (en m) :** 103.296
