Commune : **CARCASSONNE**

Rivière : **L' Aude**

## HLM les Tilleuls - poteau en face

**SOURCE DE REPÉRAGE : LAISSES DE CRUES RELEVÉES PAR LA DDTM 11 / SMMAR SUR LA HAUTE VALLÉE DE L'AUDE - 24/01/2020**

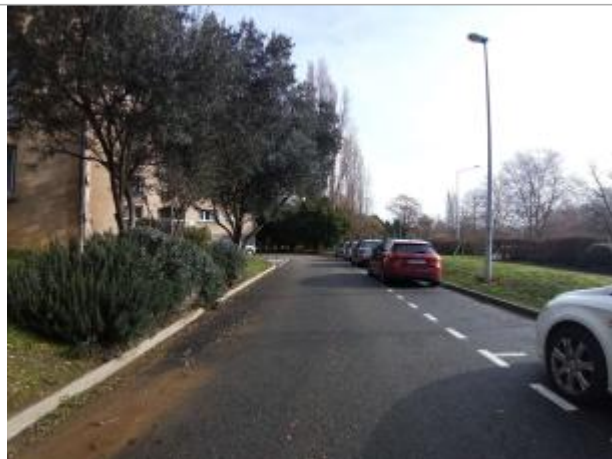
Photo © DDTM/SMMAR

Nature de l'inondation : **Débordement de cours d'eau**

Altitude calculée de l'eau : **108.177 m**

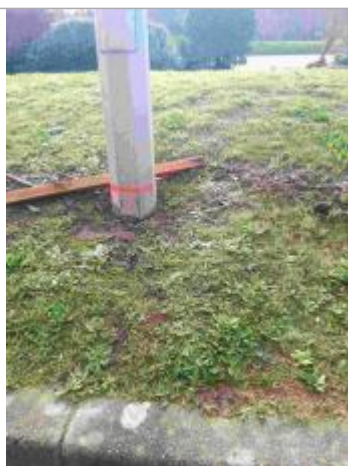
Description référence du repère : sol

Altitude de la référence (en m) : 107.927 m

Différence entre le niveau d'eau et la référence (en m) : 0.250 m

Altitude calculée de l'eau (en m) : 108.177

Photo © DDTM\_SMMAR
