Commune : **CARCASSONNE**Rivière : **L' Aude****HLM les Tilleuls - face pompiers****Commentaires :** Trace sur mur**1** Repère(s) sur le site**GÉNÉRAL****Unité de gestion :** Méditerranée Ouest**Code :** AUDE2020_S_1112**Date de mise à jour :** 23/03/2022**Auteur :** SPC MO

**22 Janvier 2020**Nature de l'inondation : **Débordement de cours d'eau**Altitude calculée de l'eau : **108.188 m**Nature du repère : **Non renseigné****GÉNÉRAL****Code :** AUDE2020_R_1112_1**Date de mise à jour :****Auteur :** SPC MO

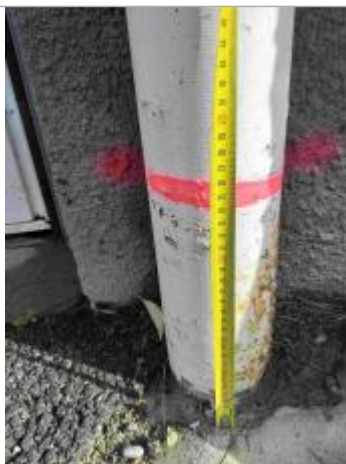
MARQUE**Maximum de l'inondation :** Oui**Visibilité :** Non renseigné**État du repère :** Disparu**Pérennité :** Aucune**Repère calculé :** Non renseigné**PHÉC :** Non renseigné**SOURCE DE REPÉRAGE : LAISSES DE CRUES RELEVÉES PAR LA DDTM 11 / SMMAR SUR LA HAUTE VALLÉE DE L'AUDE - 24/01/2020****Type de repérage :** Campagne de terrain post-inondation**Organisme :** DDTM 11**NIVELLEMENT INITIAL - 24/01/2020****Méthode :** GPS**Organisme :** OTEIS**Référence nivelée :** Autre type de référence**Description référence du repère :** sol**Système altimétrique :** NGF IGN 1969 (système normal)**Altitude de la référence (en m) :** 107.938 m**Différence entre le niveau d'eau et la référence (en m) :** 0.250 m**Altitude calculée de l'eau (en m) :** 108.188
