Commune : **CARCASSONNE**Rivière : **L' Aude****Résidence les Magnolias - vide sanitaire**

Code : AUDE2020_S_1114

22 janvier 2020

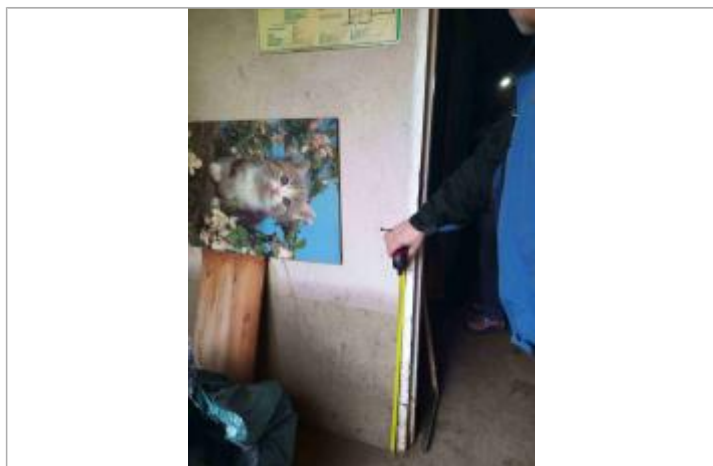
Code : AUDE2020_R_1114_1

Commentaires : Mur salon

État du repère : Disparu

Description référence du repère : sol

Différence entre le niveau d'eau et la référence (en m) : 0.590 m

Altitude calculée de l'eau (en m) : 107.711
