Commune : **CARCASSONNE**Rivière : **L' Aude****Résidence les Magnolias - vide sanitaire**

Code : AUDE2020_S_1114

**22 janvier 2020**Nature de l'inondation : **Débordement de cours d'eau**Altitude calculée de l'eau : **107.711 m**Nature du repère : **Non renseigné**

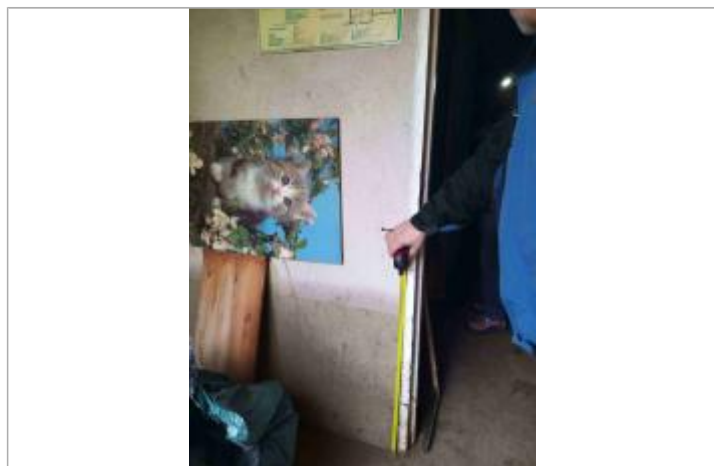
Photo © DDTM_SMMAR

Commentaires : Mur salon

État du repère : Disparu

Description référence du repère : sol

Différence entre le niveau d'eau et la référence (en m) : 0.590 m

Altitude calculée de l'eau (en m) : 107.711
