Commune : **COUIZA**Rivière : **L' Aude****WC public face la salle Robert Capdeville**

Code : AUDE2020\_S\_1135

Code : AUDE2020\_R\_1135\_1

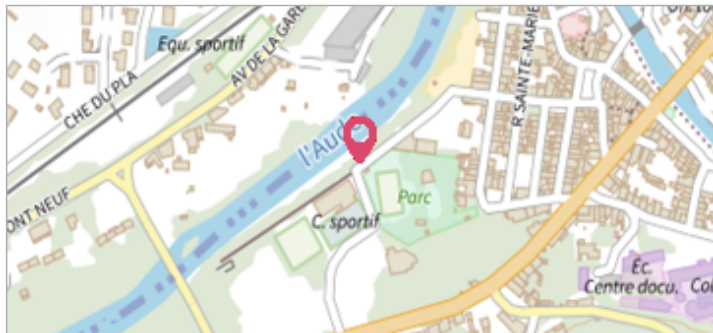
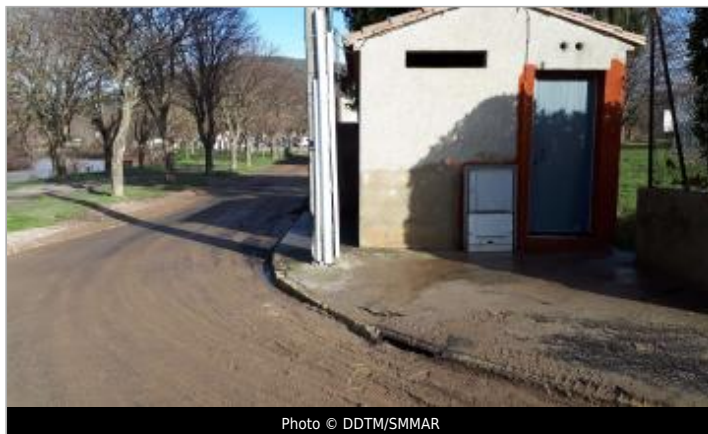
Commentaires : Mur

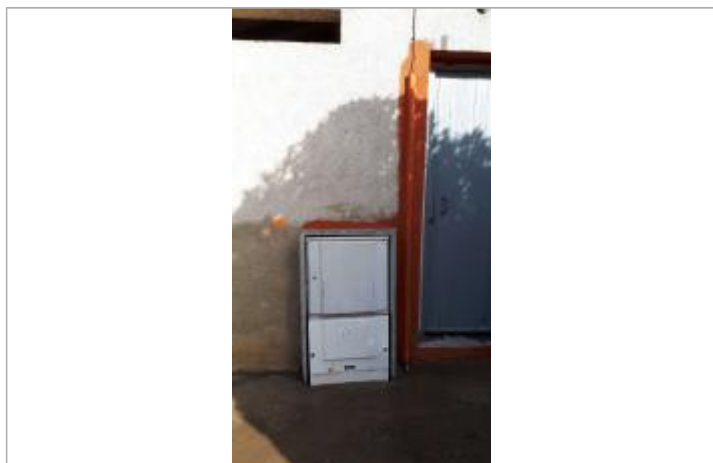
Nature de l'inondation : **Débordement de cours d'eau**Altitude calculée de l'eau : **226.678 m**Nature du repère : **Marque peinture ou encre**

Commentaires : Mur

État du repère : Disparu
