Commune : **COUIZA**Rivière : **L' Aude****WC public face la salle Robert Capdeville**

Code : AUDE2020\_S\_1135

**22 janvier 2020**

**SOURCE DE REPÉRAGE : LAISSES DE CRUES RELEVÉES PAR LA DDTM 11 / SMMAR SUR LA HAUTE VALLÉE DE L'AUDE - 24/01/2020**

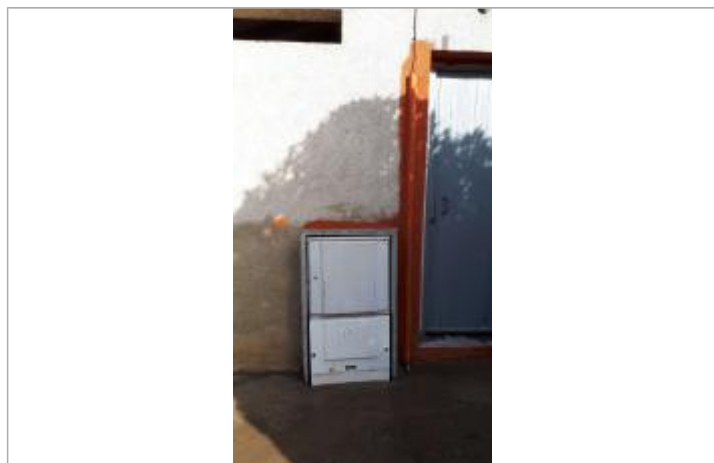
Code : AUDE2020\_R\_1135\_1

Nature de l'inondation : **Débordement de cours d'eau**Altitude calculée de l'eau : **226.678 m**Nature du repère : **Marque peinture ou encre**

Commentaires : Mur

État du repère : Disparu

Différence entre le niveau d'eau et la référence (en m) : 1.050 m

Altitude calculée de l'eau (en m) : 226.678
