Commune : **COUIZA**

Rivière : **L' Aude**

WC public face la salle Robert Capdeville

Code : AUDE2020_S_1135 Date de mise à jour : 23/03/2022

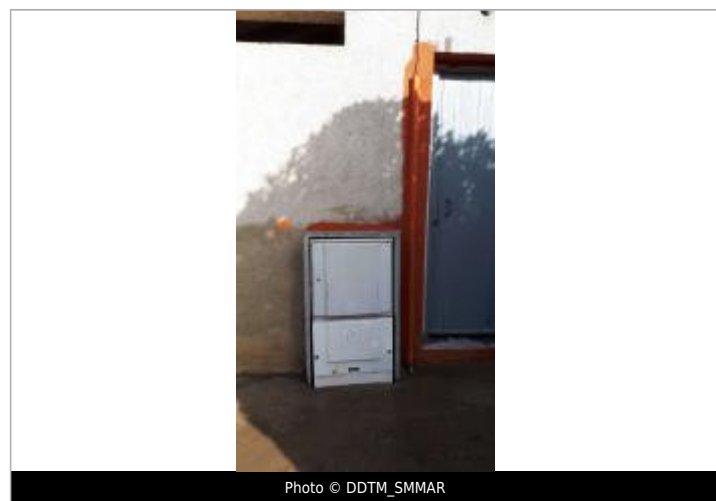
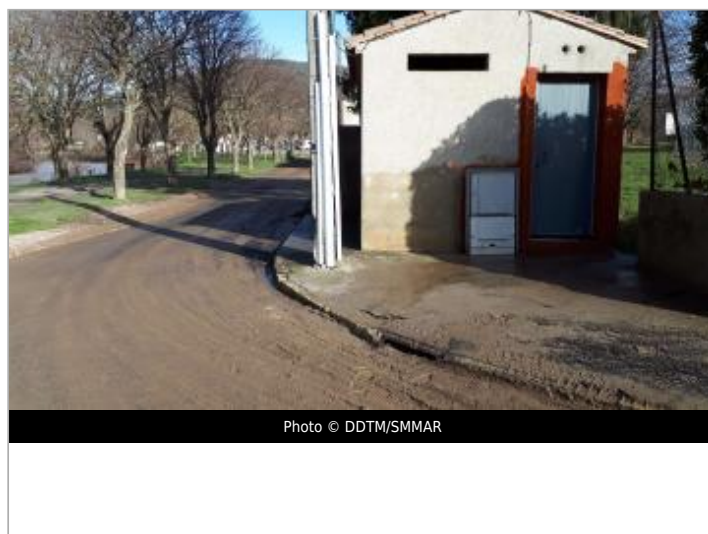
Code : AUDE2020_R_1135_1 Date de mise à jour : 29/03/2022

Nature du repère : **Marque peinture ou encre**

Commentaires : Mur

Visibilité : Non renseigné État du repère : Disparu

Différence entre le niveau d'eau et la référence (en m) : 1.050 m

Altitude calculée de l'eau (en m) : 226.678
