Commune : **COUIZA** | Rivière : **La Sals**

Unité de gestion : Méditerranée Ouest
 Code : AUDE2020_S_1136 Date de mise à jour : 23/03/2022
 Auteur : SPC MO

Code : AUDE2020_R_1136_1 Date de mise à jour : 23/03/2022
 Auteur : SPC MO

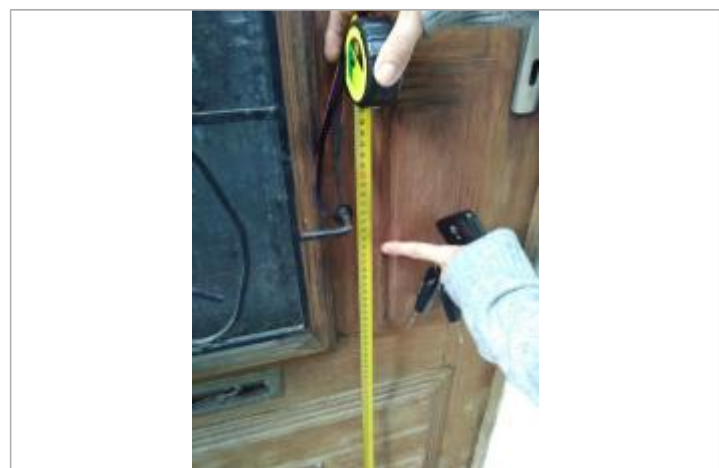
Commentaires : Sous porte en bois laisse juste sous la poignée

Maximum de l'inondation : Oui
 Visibilité : Non renseigné État du repère : Disparu
 Pérennité : Aucune Repère calculé : Non renseigné
 PHEC : Non renseigné
