Commune : **COUIZA**Rivière : **La Sals****3 place de l'église**

Code : AUDE2020\_S\_1136

Code : AUDE2020\_R\_1136\_1

**SOURCE DE REPÉRAGE : LAISSES DE CRUES RELEVÉES PAR LA DDTM 11 / SMMAR SUR LA HAUTE VALLÉE DE L'AUDE - 24/01/2020**

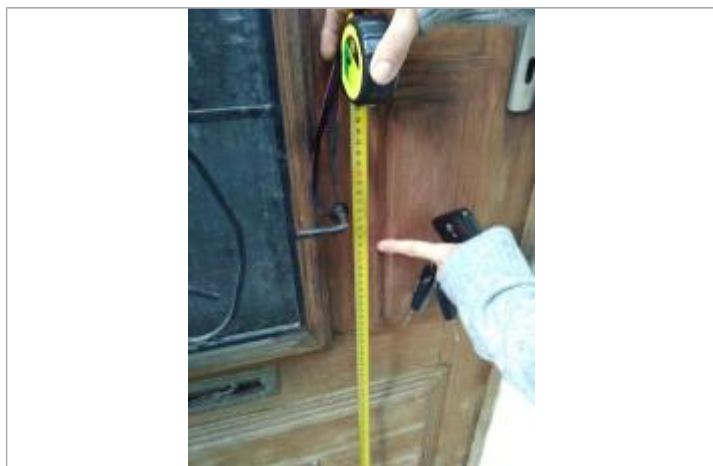
Photo © DDTM\_SMMAR

**22 janvier 2020**Nature de l'inondation : **Débordement de cours d'eau**Altitude calculée de l'eau : **226.023 m**Nature du repère : **Laisse d'inondation**

Commentaires : Sous porte en bois laisse juste sous la poignée

État du repère : Disparu

Différence entre le niveau d'eau et la référence (en m) : 0.720 m

Altitude calculée de l'eau (en m) : 226.023
