Commune : **LIMOUX**

## Toilettes du camping

Rivière : **L'Aude****1**

Code : AUDE2020\_S\_1142

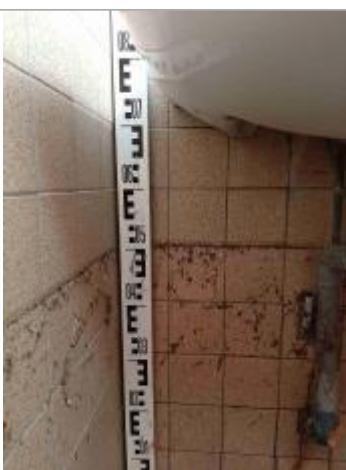
**22 Janvier 2020**Nature de l'inondation : **Débordement de cours d'eau**Altitude calculée de l'eau : **170.244 m**Nature du repère : **Laisse d'inondation**

Commentaires : Mur

État du repère : Disparu

Description référence du repère : sol

Altitude de la référence (en m) : 169.734 m

Différence entre le niveau d'eau et la référence (en m) : 0.510 m

Altitude calculée de l'eau (en m) : 170.244
