Commune : LIMOUX

Rivière : L' Aude

Code : AUDE2020_S_1143

Code : AUDE2020_R_1143_1

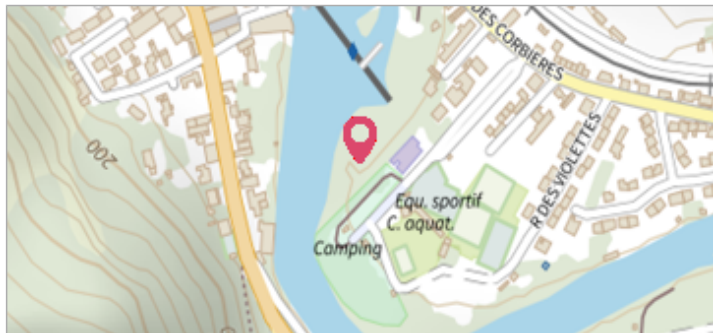
Photo © DDTM/SMMAR

22 janvier 2020

Nature de l'inondation : Débordement de cours d'eau

Nature du repère : Limite au sol

Commentaires : Sol

État du repère : Disparu
