Commune : LIMOUX

Rivière : L' Aude

A droite du camping #2

GÉNÉRAL**Unité de gestion :** Méditerranée Ouest**Code :** AUDE2020_S_1144**Date de mise à jour :** 23/03/2022**Auteur :** SPC MO

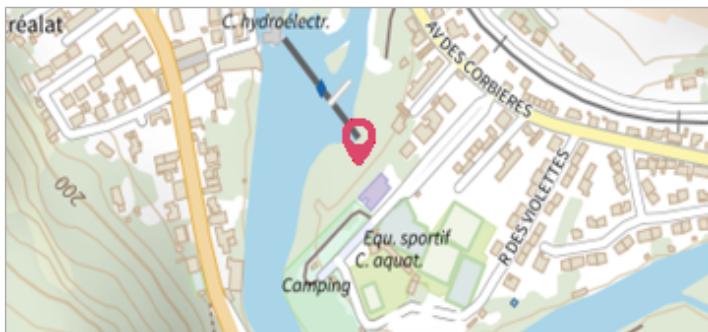
Commentaires : Sur le parcours sportif, dans un méandre

**22 Janvier 2020**Nature de l'inondation : **Débordement de cours d'eau**Altitude calculée de l'eau : **169.513 m**Nature du repère : **Limite au sol**

Commentaires : Sol

MARQUE**Maximum de l'inondation :** Oui**Visibilité :** Non renseigné**État du repère :** Disparu**Pérennité :** Aucune**Repère calculé :** Non renseigné**PHEC :** Non renseigné
