Commune : LIMOUX

Rivière : L' Aude

Code : AUDE2020_S_1149

Code : AUDE2020_R_1149_1

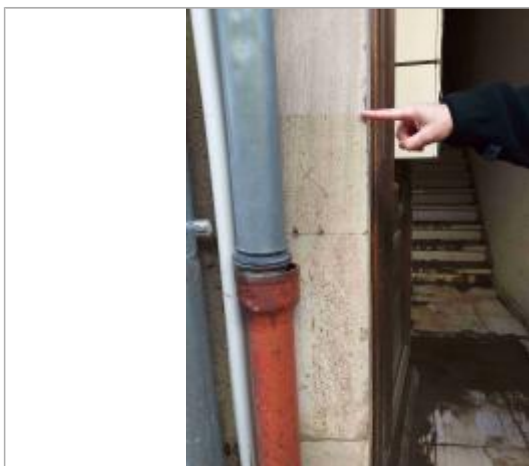
Photo © DDTM_SMMAR

Nature du repère : Laisse d'inondation

Commentaires : Mur

État du repère : Disparu

Description référence du repère : sol

Différence entre le niveau d'eau et la référence (en m) : 1.320 m

Altitude calculée de l'eau (en m) : 166.901
