Commune : LIMOUX

Rivière : L' Aude

Code : AUDE2020_S_1152

Code : AUDE2020_R_1152_1

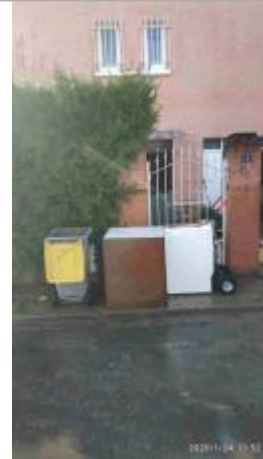
Commentaires : Pilier gauche entrée

Photo © DDTM/SMMAR
