Commune : LIMOUX

Rivière : L' Aude

Bâtiment secours catholique rue d'Alsace

Code : AUDE2020_S_1153

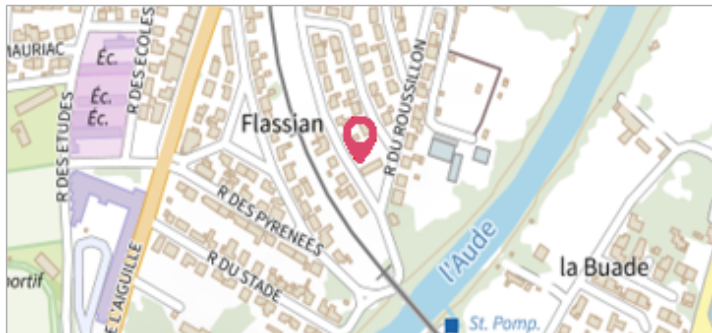
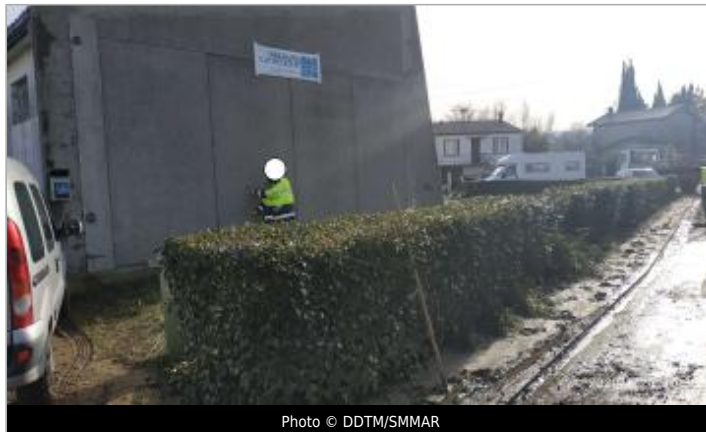
Commentaires : Mur

1 Repère(s) sur le site

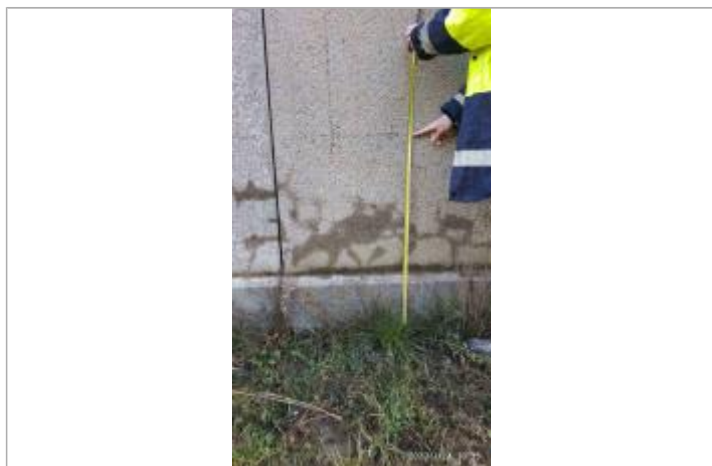
Code : AUDE2020_R_1153_1

Nature du repère : **Laisse d'inondation**

Commentaires : Mur

Maximum de l'inondation : Oui

État du repère : Disparu

Description référence du repère : sol

Différence entre le niveau d'eau et la référence (en m) : 0.850 m

Altitude calculée de l'eau (en m) : 163.632
