Commune : **LIMOUX** | Rivière : **L' Aude**

8 rue du Roussillon

Unité de gestion : Méditerranée Ouest
 Code : AUDE2020_S_1155 Date de mise à jour : 23/03/2022
 Auteur : SPC MO

Code : AUDE2020_R_1155_1 Date de mise à jour : 23/03/2022
 Auteur : SPC MO

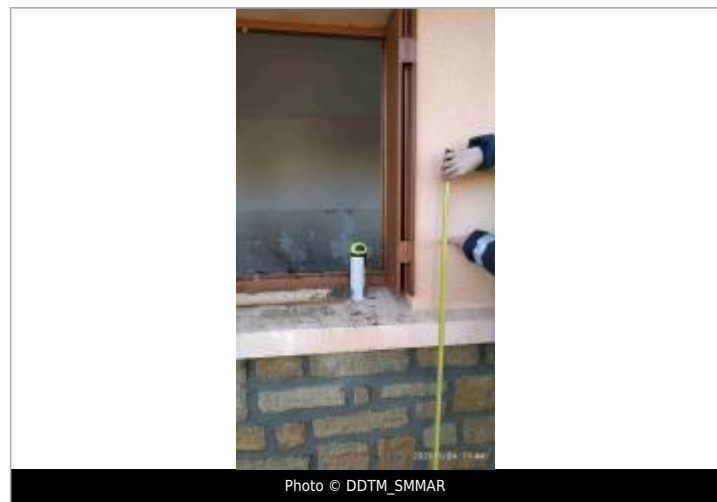
22 janvier 2020 Altitude calculée de l'eau : **163.6 m**

Nature de l'inondation : **Débordement de cours d'eau** Nature du repère : **Laisse d'inondation**

Commentaires : Mur

Maximum de l'inondation : Oui
 Visibilité : Non renseigné État du repère : Disparu
 Pérennité : Aucune Repère calculé : Non renseigné
 PHEC : Non renseigné

Méthode : GPS
 Organisme : OTEIS
 Référence nivelée : Autre type de référence
 Description référence du repère : sol
 Système altimétrique : NGF IGN 1969 (système normal)
 Altitude de la référence (en m) : 162.400 m
 Différence entre le niveau d'eau et la référence (en m) : 1.200 m
 Altitude calculée de l'eau (en m) : 163.6
