Commune : **LIMOUX** | Rivière : **L' Aude**

8 rue du Roussillon

Unité de gestion : Méditerranée Ouest
 Code : AUDE2020_S_1155 Date de mise à jour : 23/03/2022
 Auteur : SPC MO

Code : AUDE2020_R_1155_1 Date de mise à jour : 23/03/2022
 Auteur : SPC MO

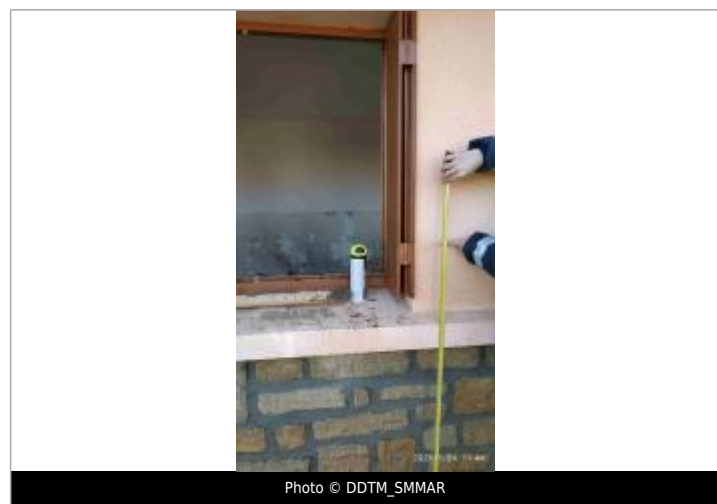
Commentaires : Mur

Maximum de l'inondation : Oui
 Visibilité : Non renseigné État du repère : Disparu
 Pérennité : Aucune Repère calculé : Non renseigné
 PHEC : Non renseigné

Méthode : GPS
 Organisme : OTEIS
 Référence nivelée : Autre type de référence
 Description référence du repère : sol
 Système altimétrique : NGF IGN 1969 (système normal)
 Altitude de la référence (en m) : 162.400 m
 Différence entre le niveau d'eau et la référence (en m) : 1.200 m
 Altitude calculée de l'eau (en m) : 163.6
