Commune : **LIMOUX** | Rivière : **L' Aude**

**8 rue du Roussillon**

Unité de gestion : Méditerranée Ouest  
 Code : AUDE2020\_S\_1155      Date de mise à jour : 23/03/2022  
 Auteur : SPC MO

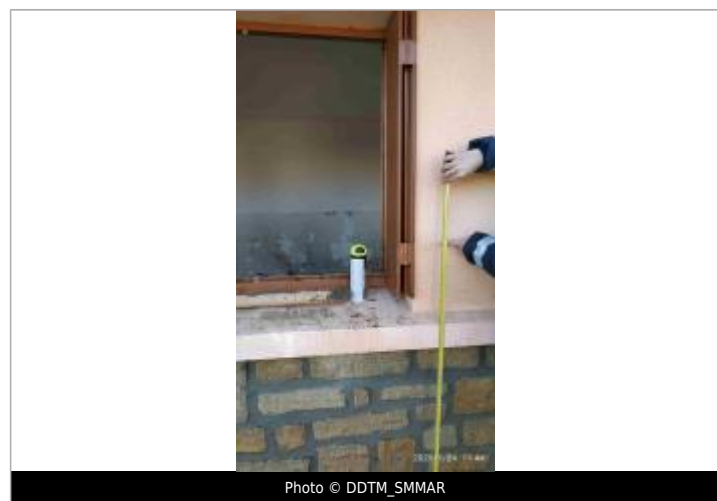
Code : AUDE2020\_R\_1155\_1      Date de mise à jour : 23/03/2022  
 Auteur : SPC MO

Commentaires : Mur

Maximum de l'inondation : Oui  
 Visibilité : Non renseigné      État du repère : Disparu  
 Pérennité : Aucune      Repère calculé : Non renseigné  
 PHEC : Non renseigné

Méthode : GPS  
 Organisme : OTEIS  
 Référence nivelée : Autre type de référence  
 Description référence du repère : sol  
 Système altimétrique : NGF IGN 1969 (système normal)  
 Altitude de la référence (en m) : 162.400 m  
 Différence entre le niveau d'eau et la référence (en m) : 1.200 m  
 Altitude calculée de l'eau (en m) : 163.6
