Commune : LIMOUX

Rivière : L' Aude

## Chemin rural 314

**Unité de gestion :** Méditerranée Ouest**Code :** AUDE2020\_S\_1156**Date de mise à jour :** 23/03/2022**Auteur :** SPC MO

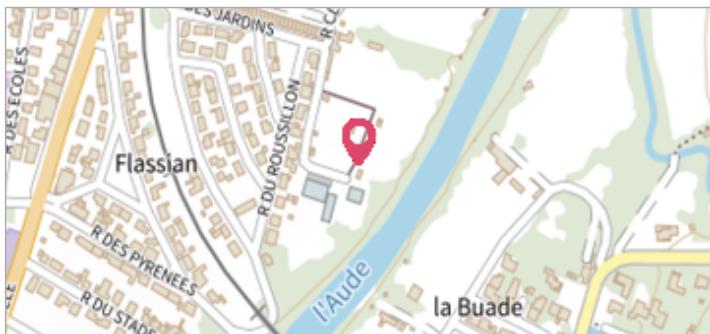
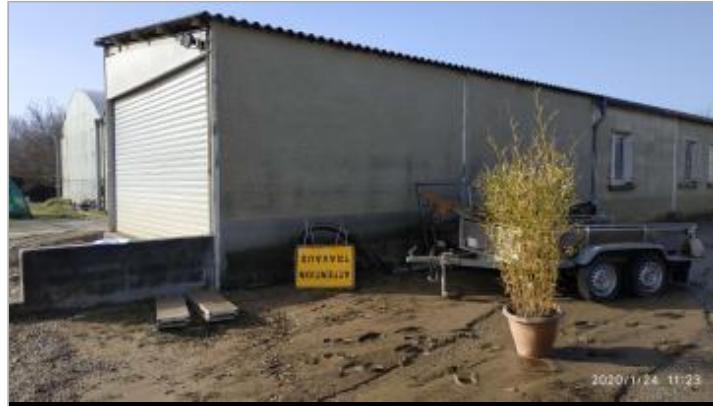
Commentaires : Mur du bâtiment/hangar du service espaces verts de la commune de Limoux

**22 Janvier 2020**Nature de l'inondation : **Débordement de cours d'eau**Altitude calculée de l'eau : **163.509 m**Nature du repère : **Laisse d'inondation**

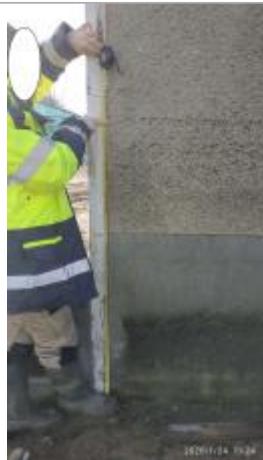
**Code :** AUDE2020\_R\_1156\_1**Date de mise à jour :****Auteur :** SPC MO

Commentaires : Mur

**Maximum de l'inondation :** Oui**Visibilité :** Non renseigné**État du repère :** Disparu**Pérennité :** Aucune**Repère calculé :** Non renseigné**PHEC :** Non renseigné**SOURCE DE REPÉRAGE : LAISSES DE CRUES RELEVÉES PAR LA DDTM 11 / SMMAR SUR LA HAUTE VALLÉE DE L'AUDE - 24/01/2020****Type de repérage :** Campagne de terrain post-inondation  
**Organisme :** DDTM 11

**Méthode :** GPS**Organisme :** OTEIS**Référence nivellée :** Autre type de référence**Description référence du repère :** sol**Système altimétrique :** NGF IGN 1969 (système normal)**Altitude de la référence (en m) :** 162.099 m**Différence entre le niveau d'eau et la référence (en m) :** 1.410 m**Altitude calculée de l'eau (en m) :** 163.509
