Commune : LIMOUX

Rivière : L'Aude

Code : AUDE2020_S_1157

**22 Janvier 2020**

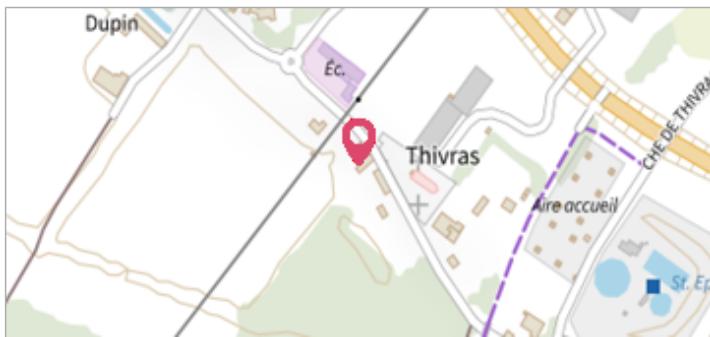
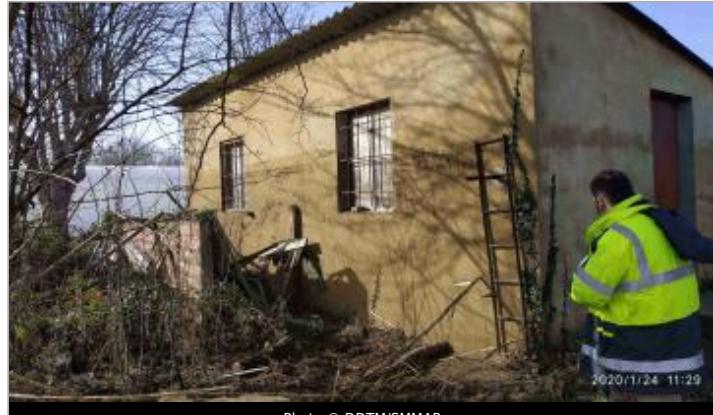
Dernier bâtiment en dur dans espace vert

Commentaires : Bâtiment en dur beige avec porte bleue plus proche de l'Aude

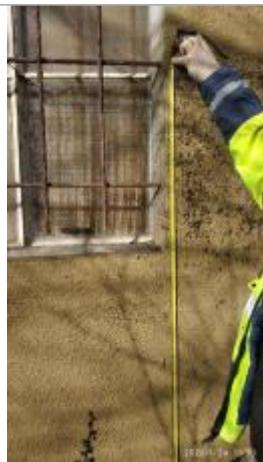
Code : AUDE2020_R_1157_1

Nature du repère : Marque peinture ou encre

Commentaires : Mur

État du repère : Disparu

Différence entre le niveau d'eau et la référence (en m) : 1.850 m

Altitude calculée de l'eau (en m) : 163.534
