Commune : LIMOUX

Rivière : L' Aude

Code : AUDE2020_S_1158

Code : AUDE2020_R_1158_1

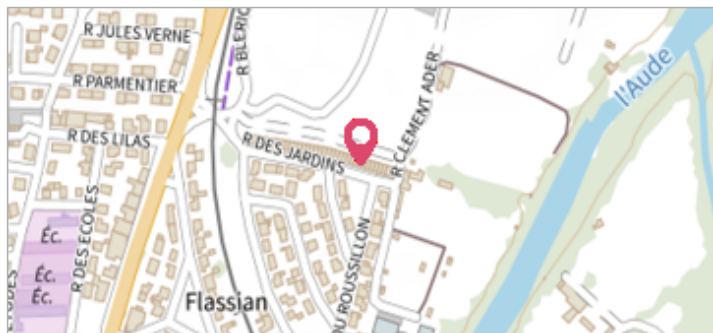
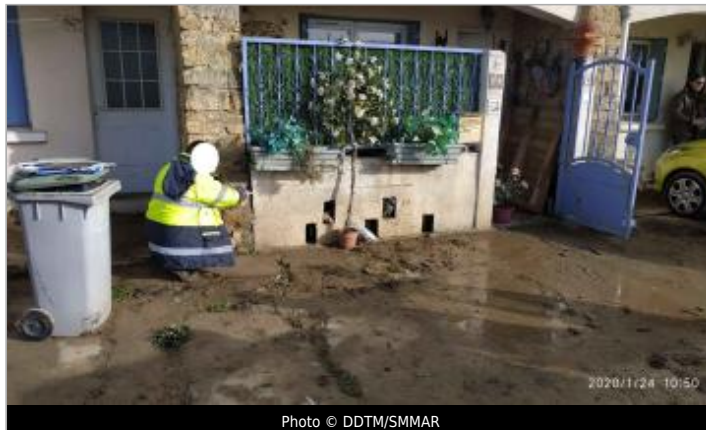
Commentaires : Sur mur mitoyen avec le numéro 12

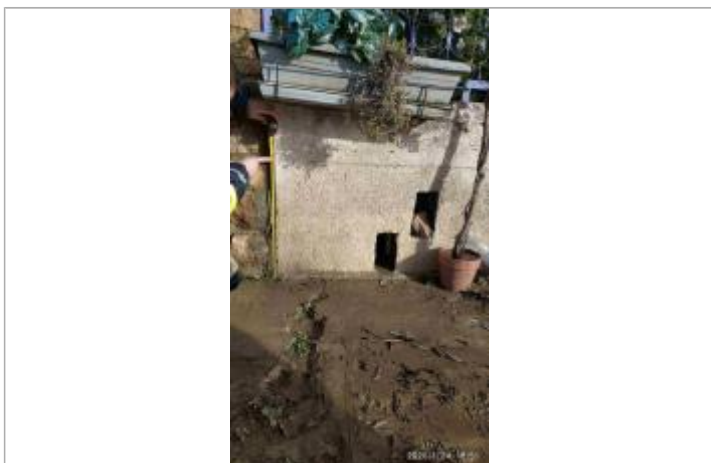
Altitude calculée de l'eau : **163.403 m**

Nature du repère : Laisse d'inondation

Commentaires : Mur

État du repère : Disparu

Différence entre le niveau d'eau et la référence (en m) : 0.540 m
