Commune : **LA DIGNE-D'AMONT**

Rivière : **Le Cougaing**

## Ouvrage routier sur RD 30

## 22 janvier 2020

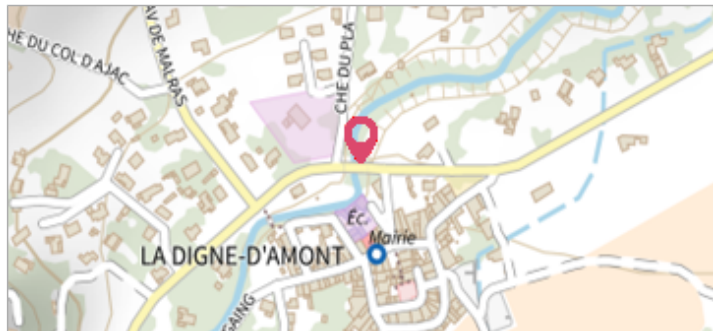
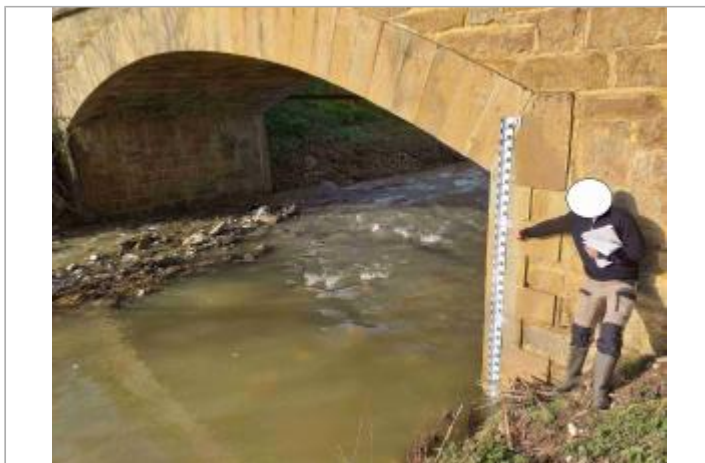
Photo © DDTM/SMMAR

Commentaires : Échelle

**1** Repère(s) sur le site

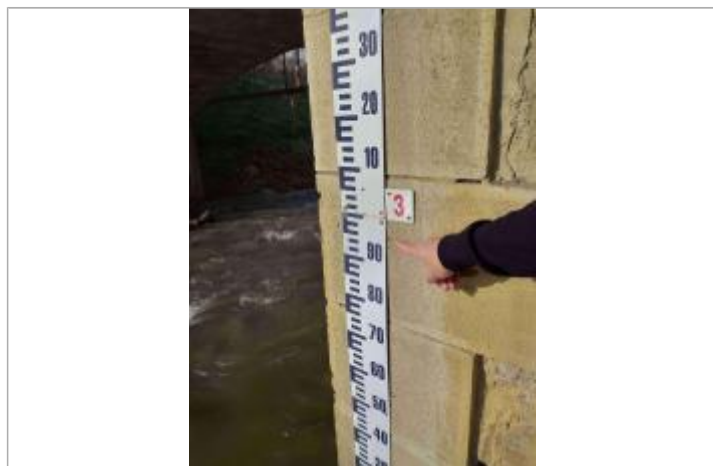
Photo © DDTM\_SMMAR

Altitude calculée de l'eau : **229.269 m**

Nature du repère : **Laisse d'inondation**

Commentaires : Échelle

État du repère : Disparu
