Commune : LA DIGNE-D'aval

Rivière : Le Cougaing

Ouvrage routier sur RD 230

Unité de gestion : Méditerranée Ouest**Code :** AUDE2020_S_1170**Date de mise à jour :** 23/03/2022**Auteur :** SPC MO

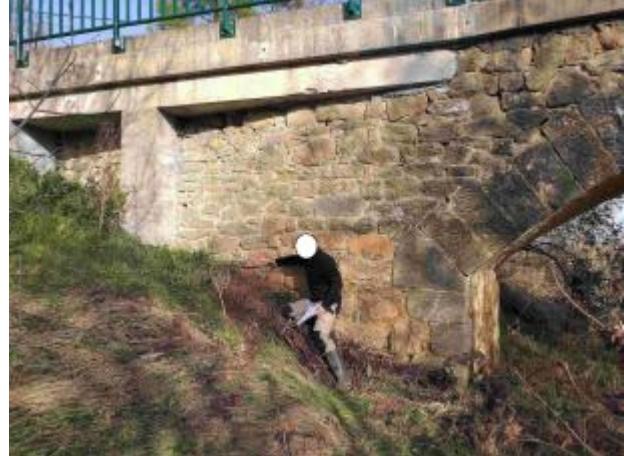
Commentaires : Ouvrage

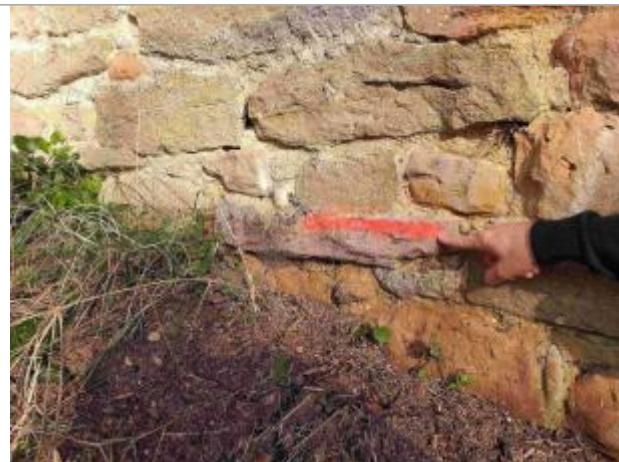
Nature du repère : Laisse d'inondation

Commentaires : Ouvrage

Maximum de l'inondation : Oui**Visibilité :** Non renseigné**État du repère :** Disparu**Pérennité :** Aucune**Repère calculé :** Non renseigné**PHEC :** Non renseigné**SOURCE DE REPÉRAGE : LAISSES DE CRUES RELEVÉES PAR LA DDTM 11 / SMMAR SUR LA HAUTE VALLÉE DE L'AUDE - 24/01/2020****Type de repérage :** Campagne de terrain post-inondation
Organisme : DDTM 11
