Commune : **LA DIGNE-D'AVAL**Rivière : **Le Cougaing****Ouvrage routier sur RD 230**

Code : AUDE2020_S_1170

Code : AUDE2020_R_1170_1

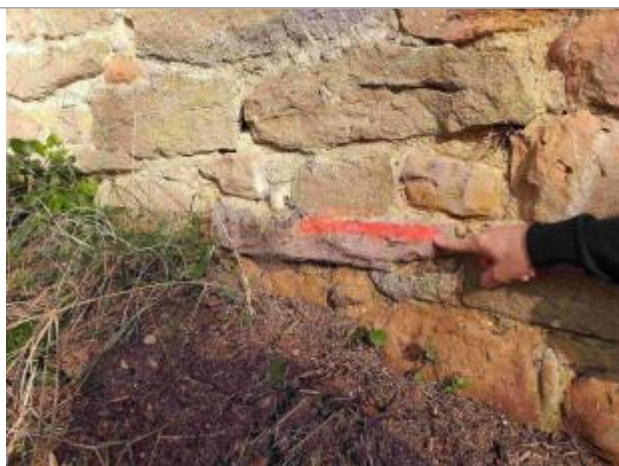
Nature de l'inondation : **Débordement de cours d'eau**Altitude calculée de l'eau : **209.667 m**Nature du repère : **Laisse d'inondation**

État du repère : Disparu
