Commune : LIMOUX

Rivière : Le Cougaing

Maison chemin farinier

Code : AUDE2020_S_1171

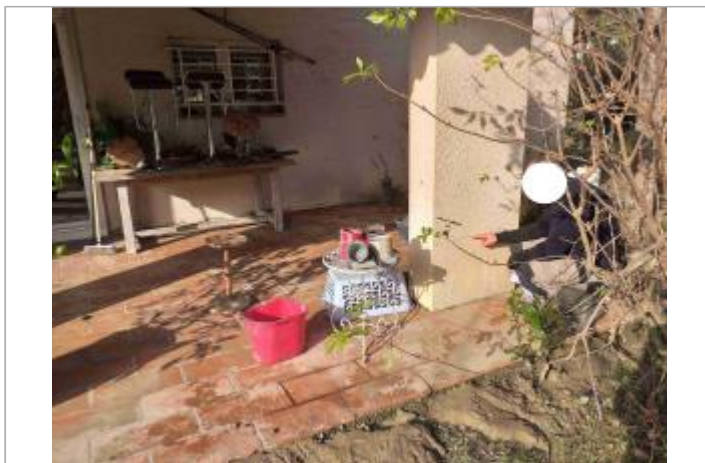
Photo © DDTM/SMMAR

Commentaires : Pilier

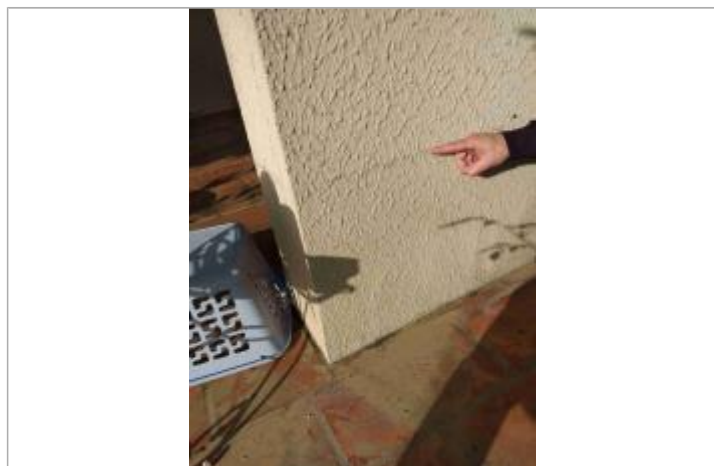
Code : AUDE2020_R_1171_1

Commentaires : Pilier

État du repère : Disparu

Description référence du repère : sol

Différence entre le niveau d'eau et la référence (en m) : 0.470 m

Altitude calculée de l'eau (en m) : 167.326
