Commune : LIMOUX

Rivière : Le Cougaing

Maison chemin farinier

Code : AUDE2020_S_1171

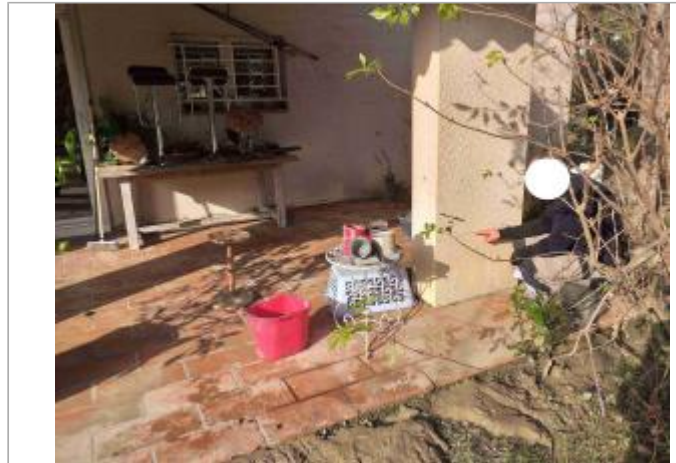
Commentaires : Pilier

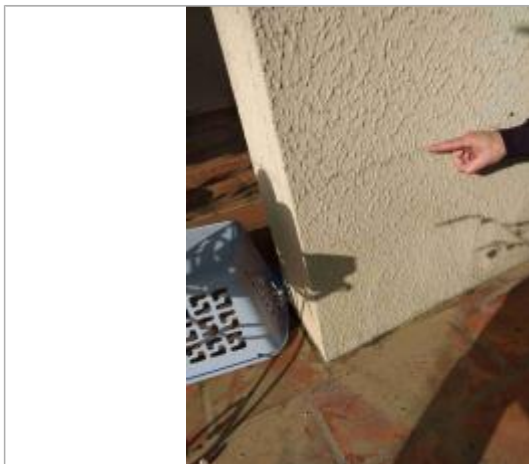
Commentaires : Pilier

État du repère : Disparu

Description référence du repère : sol

Différence entre le niveau d'eau et la référence (en m) : 0.470 m

Altitude calculée de l'eau (en m) : 167.326
