Commune : **CHAMBON-SUR-LAC**

Rivière : **La Couze Chambon**

Église Saint-Étienne, entrée principale

SOURCE DE REPÉRAGE : PPRI DES COUZES PAVIN ET CHAMBON - 17/03/2021

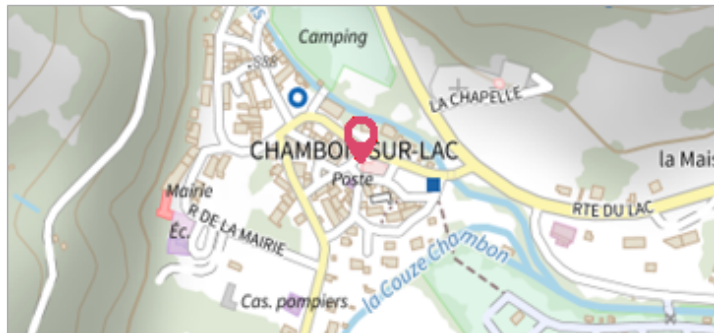
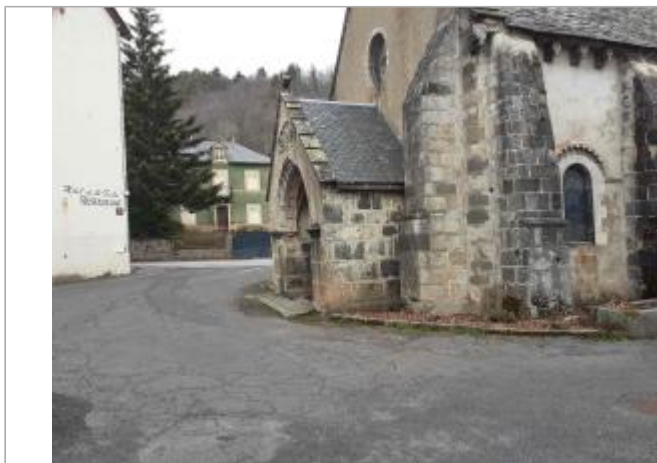
Commentaires : Entrée de l'église, donnant sur la place de l'église.

Entrée de l'église place de l'Eglise

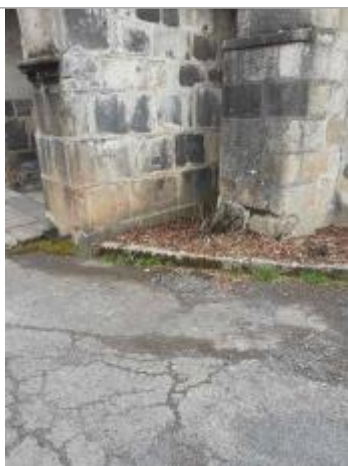
Altitude calculée de l'eau : **887.73 m**

Commentaires : 45cm d'eau à l'entrée de l'église

45 cm d'eau mesuré à l'entrée de l'église
