Commune : **SERRES** | Rivière : **La Rialsesse**

**Amont pont roman rive droite**

Unité de gestion : Méditerranée Ouest  
 Code : AUDE2020\_S\_1001      Date de mise à jour : 23/03/2022  
 Auteur : SPC MO

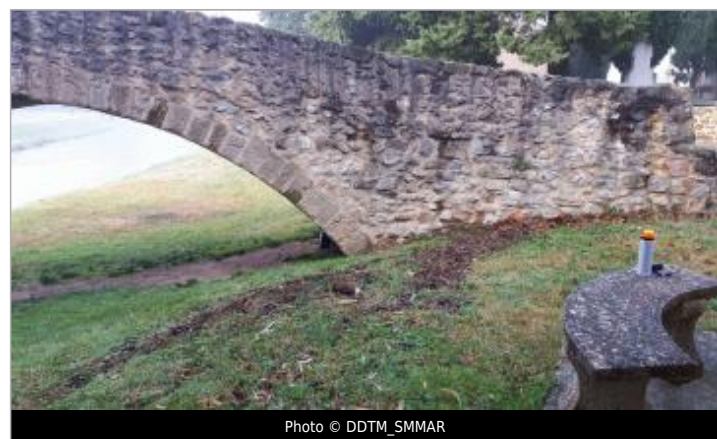
Code : AUDE2020\_R\_1001\_1      Date de mise à jour : 23/03/2022  
 Auteur : SPC MO

Commentaires : Laisse au sol au niveau du pont, marquée à la peinture orange

Maximum de l'inondation : Oui  
 Visibilité : Non renseigné      État du repère : Disparu  
 Pérennité : Aucune      Repère calculé : Non renseigné  
 PHEC : Non renseigné
