Commune : **SERRES** | Rivière : **La Rialsesse**

Amont pont roman rive droite

Unité de gestion : Méditerranée Ouest
 Code : AUDE2020_S_1001 Date de mise à jour : 23/03/2022
 Auteur : SPC MO

Code : AUDE2020_R_1001_1 Date de mise à jour : 23/03/2022
 Auteur : SPC MO

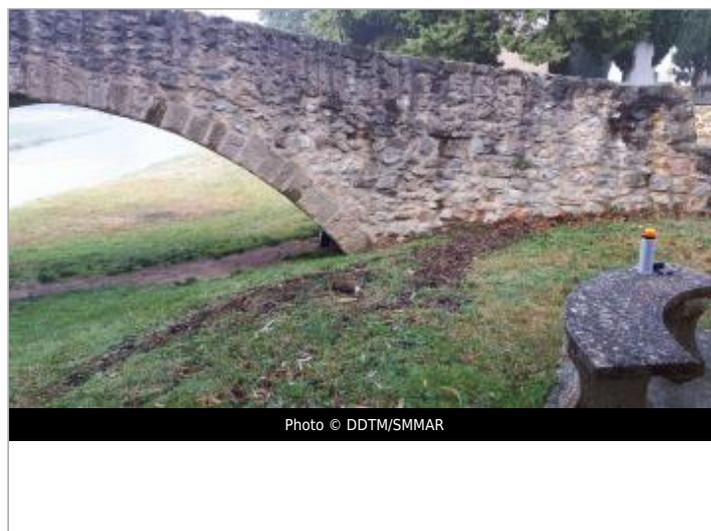
Commentaires : Sol pont

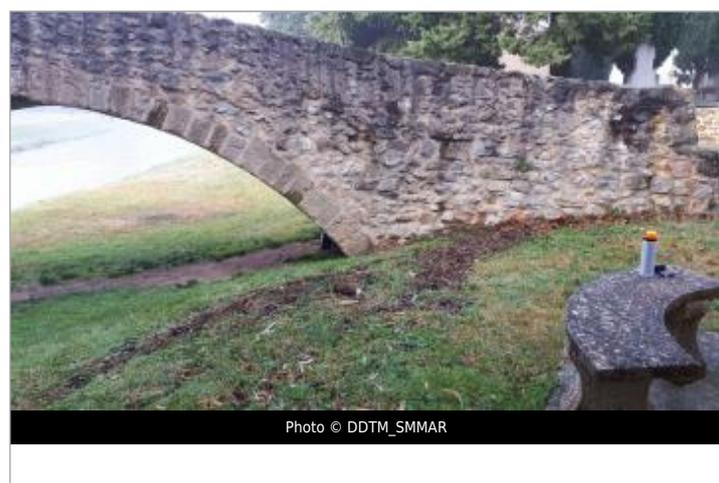
Commentaires : Laisse au sol au niveau du pont, marquée à la peinture orange

Maximum de l'inondation : Oui
 Visibilité : Non renseigné État du repère : Disparu
 Pérennité : Aucune Repère calculé : Non renseigné
 PHEC : Non renseigné
