Commune : **COUIZA**Rivière : **L' Aude****33 rue du stade**

Code : AUDE2020_S_1002

22 Janvier 2020Altitude calculée de l'eau : **226.027 m**

Code : AUDE2020_R_1002_1

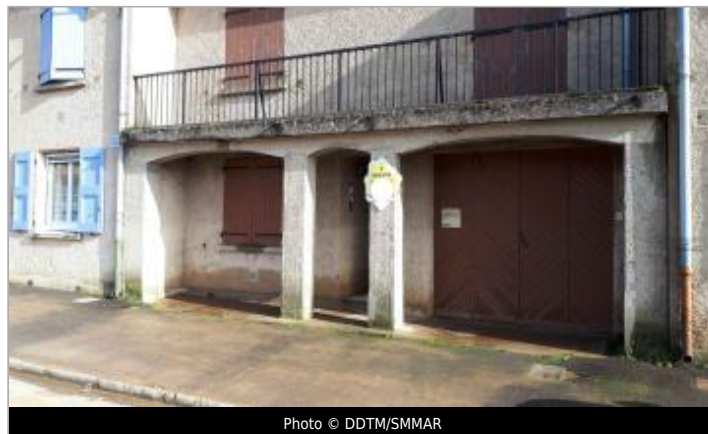
Commentaires : Mur

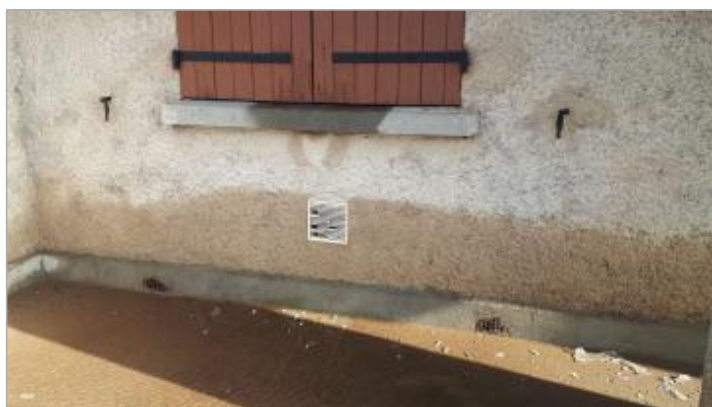
Commentaires : Marque sur le mur au niveau de la grille d'aération sous le balcon habitation

État du repère : Disparu

Différence entre le niveau d'eau et la référence (en m) : 0.500 m

Altitude calculée de l'eau (en m) : 226.027 m
