Commune : COUIZA

GÉNÉRAL**Unité de gestion** : Méditerranée Ouest

Code : AUDE2020_S_1002

Code : AUDE2020_R_1002_1

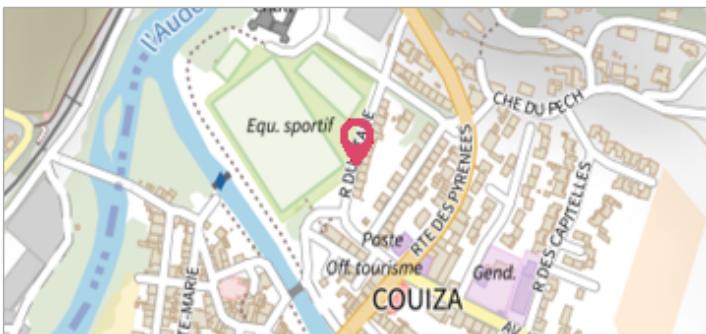
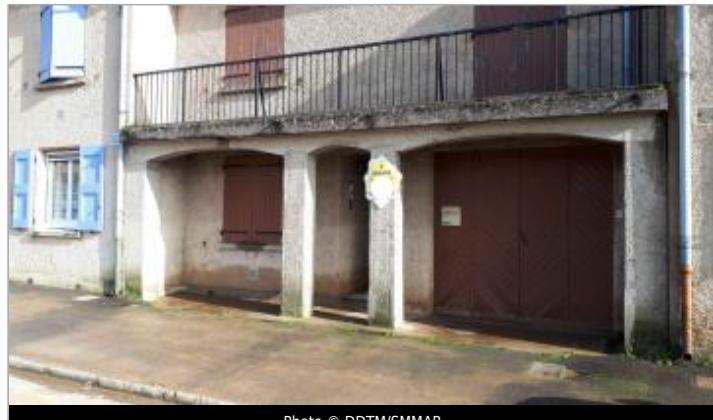
Commentaires : Mur

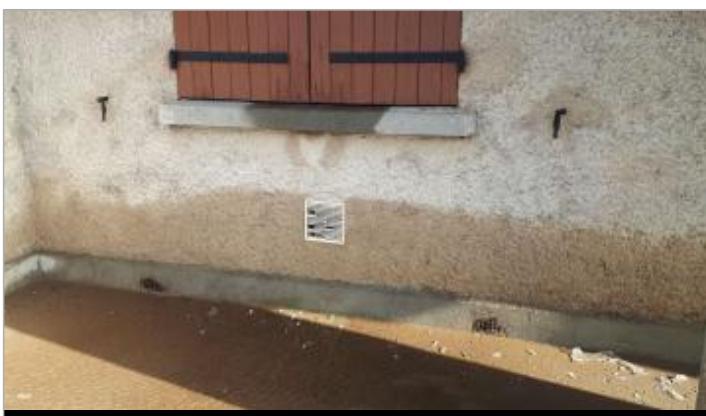
Nature du repère : Laisse d'inondation

Commentaires : Marque sur le mur au niveau de la grille d'aération sous le balcon habitation

État du repère : Disparu
