Commune : **JOUCOU**Rivière : **Le Rebenty****Place du Cordonnier****Commentaires** : Maison grise volets bleus**1** Repère(s) sur le site**GÉNÉRAL****Unité de gestion** : Méditerranée Ouest**Code** : AUDE2020_S_1008**Date de mise à jour** : 23/03/2022**Auteur** : SPC MO

**22 janvier 2020**Altitude calculée de l'eau : **580.318 m**Nature de l'inondation : **Débordement de cours d'eau**Nature du repère : **Marque peinture ou encre****Commentaires** : Sur le mur à droite du garage, le long du fil téléphonique. Laisse marquée à la peinture.**GÉNÉRAL****Code** : AUDE2020_R_1008_1**Date de mise à jour** :**Auteur** : SPC MO

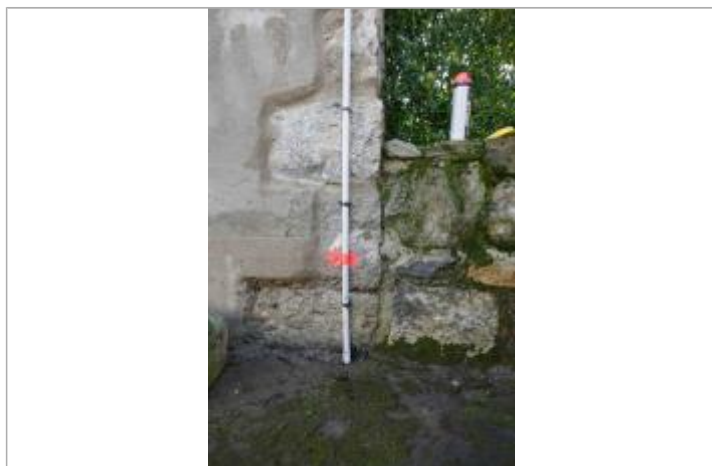
Photo © DDTM_SMMAR

MARQUE**Maximum de l'inondation** : Oui**Visibilité** : Non renseigné**État du repère** : Disparu**Pérennité** : Aucune**Repère calculé** : Non renseigné**PHEC** : Non renseigné**SOURCE DE REPÉRAGE : LAISSES DE CRUES RELEVÉES PAR LA DDTM 11 / SMMAR SUR LA HAUTE VALLÉE DE L'AUDE - 24/01/2020****Type de repérage** : Campagne de terrain post-inondation**Organisme(s)** : DDTM 11**NIVELLEMENT INITIAL - 24/01/2020****Méthode** : GPS**Organisme** : OTEIS**Référence nivelée** : Autre type de référence**Description référence du repère** : sol**Système altimétrique** : NGF IGN 1969 (système normal)**Altitude de la référence (en m)** : 579.878 m**Différence entre le niveau d'eau et la référence (en m)** : 0.440 m**Altitude calculée de l'eau (en m)** : 580.318 m
