Commune : CARCASSONNE

Rivière : L' Aude

Code : AUDE2020_S_1015

**22 Janvier 2020**

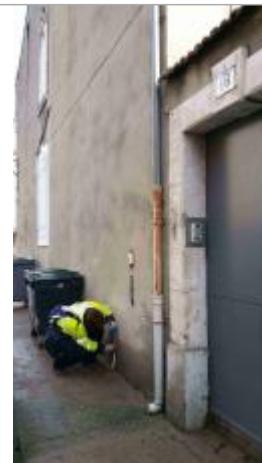
Photo © DDTM/SMMAR

Commentaires : Contre le mur

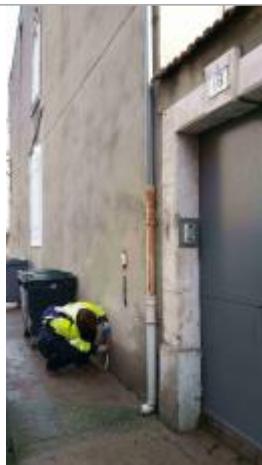
Photo © DDTM_SMMAR

Nature du repère : Laisse d'inondation

Commentaires : Mur

État du repère : Disparu

Différence entre le niveau d'eau et la référence (en m) : 0.330 m

Altitude calculée de l'eau (en m) : 102.113 m
