Commune : **CARCASSONNE**Rivière : **L' Aude****Rue Antoine Marty****Commentaires** : Mur, sous la devanture de la boutique de rugby**1** Repère(s) sur le site**GÉNÉRAL****Unité de gestion** : Méditerranée Ouest**Code** : AUDE2020\_S\_1024**Date de mise à jour** : 23/03/2022**Auteur** : SPC MO

Nature de l'inondation : **Débordement de cours d'eau**Nature du repère : **Laisse d'inondation****Commentaires** : Mur**GÉNÉRAL****Code** : AUDE2020\_R\_1024\_1**Date de mise à jour** :**Auteur** : SPC MO

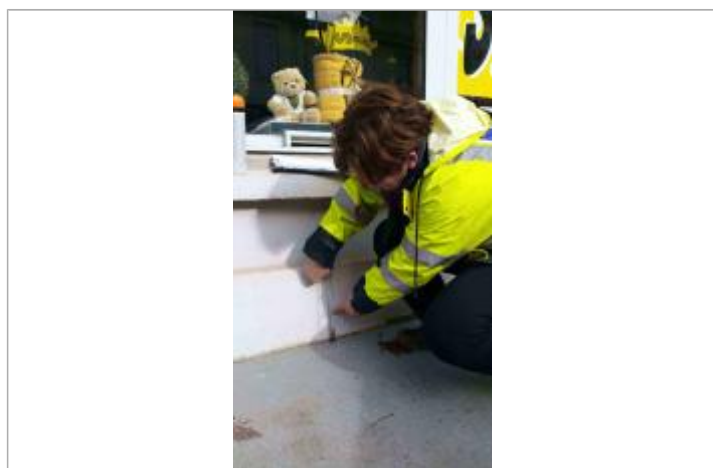
Photo © DDTM\_SMMAR

**MARQUE****Maximum de l'inondation** : Oui**Visibilité** : Non renseigné**État du repère** : Disparu**Pérennité** : Aucune**Repère calculé** : Non renseigné**PHEC** : Non renseigné**SOURCE DE REPÉRAGE** : LAISSES DE CRUES RELEVÉES PAR LA DDTM 11 / SMMAR SUR LA HAUTE VALLÉE DE L'AUDE - 24/01/2020**Type de repérage** : Campagne de terrain post-inondation**Organisme(s)** : DDTM 11**NIVELLEMENT INITIAL - 24/01/2020****Méthode** : GPS**Organisme** : OTEIS**Référence nivelée** : Autre type de référence**Description référence du repère** : sol**Système altimétrique** : NGF IGN 1969 (système normal)**Altitude de la référence (en m)** : 102.245 m**Différence entre le niveau d'eau et la référence (en m)** : 0.110 m**Altitude calculée de l'eau (en m)** : 102.355 m
