Commune : **CARCASSONNE**Rivière : **L' Aude****Rue Antoine Marty****Commentaires :** Mur, sous la devanture de la boutique de rugby**1**

**GÉNÉRAL****Unité de gestion :** Méditerranée Ouest**Code :** AUDE2020\_S\_1024**Date de mise à jour :** 23/03/2022**Auteur :** SPC MO

**22 Janvier 2020**Nature de l'inondation : **Débordement de cours d'eau**Altitude calculée de l'eau : **102.355 m**Nature du repère : **Laisse d'inondation****Commentaires :** Mur**GÉNÉRAL****Code :** AUDE2020\_R\_1024\_1**Date de mise à jour :****Auteur :** SPC MO

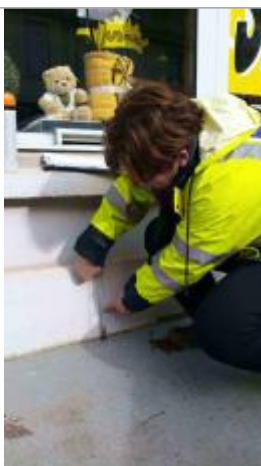
Photo © DDTM\_SMMAR

**MARQUE****Maximum de l'inondation :** Oui**Visibilité :** Non renseigné**État du repère :** Disparu**Pérennité :** Aucune**Repère calculé :** Non renseigné**PHÉC :** Non renseigné**SOURCE DE REPÉRAGE : LAISSES DE CRUES RELEVÉES PAR LA DDTM 11 / SMMAR SUR LA HAUTE VALLÉE DE L'AUDE - 24/01/2020****Type de repérage :** Campagne de terrain post-inondation**Organisme :** DDTM 11**NIVELLEMENT INITIAL - 24/01/2020****Méthode :** GPS**Organisme :** OTEIS**Référence nivelée :** Autre type de référence**Description référence du repère :** sol**Système altimétrique :** NGF IGN 1969 (système normal)**Altitude de la référence (en m) :** 102.245 m**Différence entre le niveau d'eau et la référence (en m) :** 0.110 m**Altitude calculée de l'eau (en m) :** 102.355 m
