Commune : **CARCASSONNE**Rivière : **L' Aude****34 rue de Belfort****Commentaires** : Mur à 20 m environ à gauche de l'entrée de la maison**1** Repère(s) sur le site**GÉNÉRAL****Unité de gestion** : Méditerranée Ouest**Code** : AUDE2020\_S\_1037**Date de mise à jour** : 23/03/2022**Auteur** : SPC MO

Nature de l'inondation : **Débordement de cours d'eau**Nature du repère : **Laisse d'inondation****Commentaires** : Sur mur de clôture à 20 m environ à gauche de l'entrée de la maison**GÉNÉRAL****Code** : AUDE2020\_R\_1037\_1**Date de mise à jour** :**Auteur** : SPC MO

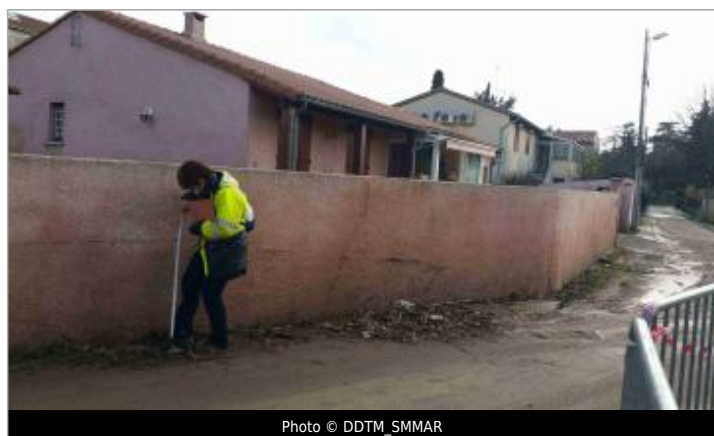
Photo © DDTM\_SMMAR

**MARQUE****Maximum de l'inondation** : Oui**Visibilité** : Non renseigné**État du repère** : Disparu**Pérennité** : Aucune**Repère calculé** : Non renseigné**PHEC** : Non renseigné**SOURCE DE REPÉRAGE : LAISSES DE CRUES RELEVÉES PAR LA DDTM 11 / SMMAR SUR LA HAUTE VALLÉE DE L'AUDE - 24/01/2020****Type de repérage** : Campagne de terrain post-inondation**Organisme(s)** : DDTM 11**NIVELLEMENT INITIAL - 24/01/2020****Méthode** : GPS**Organisme** : OTEIS**Référence nivelée** : Autre type de référence**Description référence du repère** : sol**Système altimétrique** : NGF IGN 1969 (système normal)**Altitude de la référence (en m)** : 100.830 m**Différence entre le niveau d'eau et la référence (en m)** : 0.880 m**Altitude calculée de l'eau (en m)** : 101.71 m
