Commune : **CARCASSONNE** | Rivière : **L' Aude**

Rue des Tamaris

Unité de gestion : Méditerranée Ouest
Code : AUDE2020_S_1041 **Date de mise à jour** : 23/03/2022
Auteur : SPC MO

Code : AUDE2020_R_1041_1 **Date de mise à jour** : 23/03/2022
Auteur : SPC MO

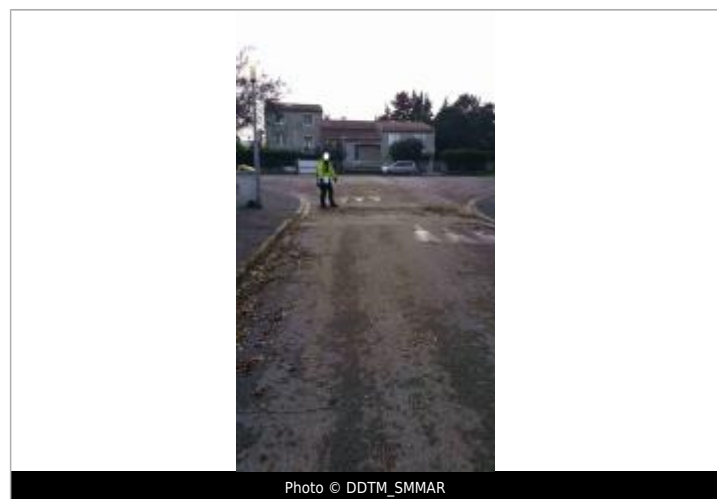
Commentaires : Laisse au sol sur ralentisseur

Maximum de l'inondation : Oui
Visibilité : Non renseigné **État du repère** : Disparu
Pérennité : Aucune **Repère calculé** : Non renseigné
PHEC : Non renseigné
