Commune : **CARCASSONNE**Rivière : **L' Aude****Intersection rue de l'Horte et rue des Myrtilles****Commentaires** : Mur à droite du panneau de la rue de l'Horte**1** Repère(s) sur le site**GÉNÉRAL****Unité de gestion** : Méditerranée Ouest**Code** : AUDE2020_S_1042**Date de mise à jour** : 23/03/2022**Auteur** : SPC MO

Nature de l'inondation : **Débordement de cours d'eau**Nature du repère : **Laisse d'inondation****Commentaires** : Mur**GÉNÉRAL****Code** : AUDE2020_R_1042_1**Date de mise à jour** :**Auteur** : SPC MO

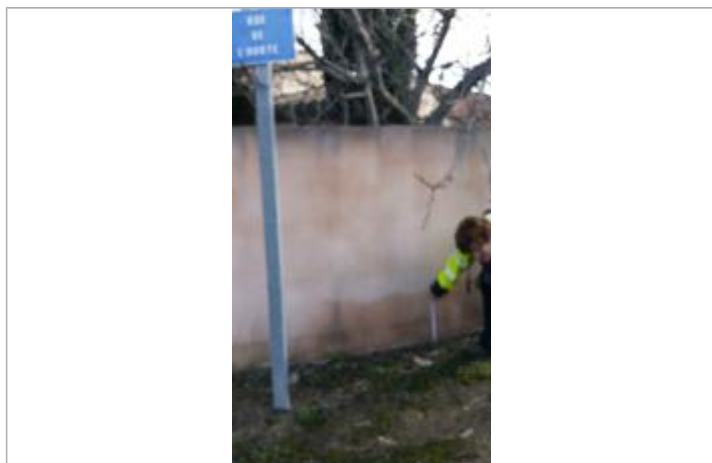
MARQUE**Maximum de l'inondation** : Oui**Visibilité** : Non renseigné**État du repère** : Disparu**Pérennité** : Aucune**Repère calculé** : Non renseigné**PHEC** : Non renseigné**SOURCE DE REPÉRAGE** : LAISSES DE CRUES RELEVÉES PAR LA DDTM 11 / SMMAR SUR LA HAUTE VALLÉE DE L'AUDE - 24/01/2020**Type de repérage** : Campagne de terrain post-inondation**Organisme(s)** : DDTM 11**NIVELLEMENT INITIAL - 24/01/2020****Méthode** : GPS**Organisme** : OTEIS**Référence nivelée** : Autre type de référence**Description référence du repère** : sol**Système altimétrique** : NGF IGN 1969 (système normal)**Altitude de la référence (en m)** : 100.062 m**Différence entre le niveau d'eau et la référence (en m)** : 0.210 m**Altitude calculée de l'eau (en m)** : 100.272 m
