Commune : CARCASSONNE

25 rue de l'Horte

GÉNÉRAL**Unité de gestion :** Méditerranée Ouest**Code :** AUDE2020_S_1044**Date de mise à jour :** 23/03/2022**Auteur :** SPC MO

GÉNÉRAL**Code :** AUDE2020_R_1044_1**Date de mise à jour :****Auteur :** SPC MO

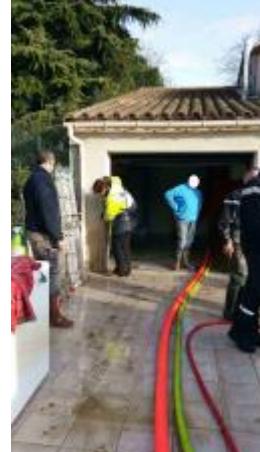
Commentaires : Pilier gauche du garage

**22 Janvier 2020**Nature de l'inondation : **Débordement de cours d'eau**Altitude calculée de l'eau : **100.47 m**Nature du repère : **Laisse d'inondation**

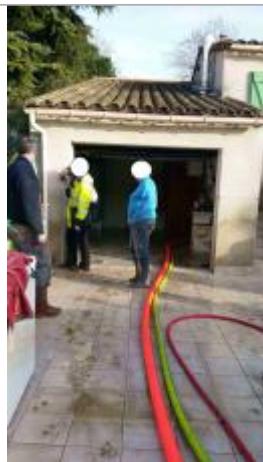
Commentaires : Pilier

MARQUE**Maximum de l'inondation :** Oui**Visibilité :** Non renseigné**État du repère :** Disparu**Pérennité :** Aucune**Repère calculé :** Non renseigné**PHEC :** Non renseigné**SOURCE DE REPÉRAGE : LAISSES DE CRUES RELEVÉES PAR LA DDTM 11 / SMMAR SUR LA HAUTE VALLÉE DE L'AUDE - 24/01/2020****Type de repérage :** Campagne de terrain post-inondation
Organisme : DDTM 11**NIVELLEMENT INITIAL - 24/01/2020****Méthode :** GPS**Organisme :** OTEIS**Référence nivélée :** Autre type de référence**Description référence du repère :** sol**Système altimétrique :** NGF IGN 1969 (système normal)**Altitude de la référence (en m) :** 99.190 m**Différence entre le niveau d'eau et la référence (en m) :** 1.280 m**Altitude calculée de l'eau (en m) :** 100.47 m
