Commune : **CARCASSONNE**Rivière : **L' Aude****21 rue de l'Horte****Commentaires** : Mur de la maison sous l'escalier à gauche du garage**1** Repère(s) sur le site**GÉNÉRAL****Unité de gestion** : Méditerranée Ouest**Code** : AUDE2020_S_1045**Date de mise à jour** : 23/03/2022**Auteur** : SPC MO

GÉOLOCALISATION**Coordonnées WGS84** : X: 2.36241040 / Y: 43.22065990**Coordonnées RGF93 (Lambert 93)** X: 648162.54 / Y: 6235926.33**Coordonnées RGF93 (ETRS89)** : X: 2.3624104 / Y: 43.2206599**Code Hydro**: Y1--0200**Rive de référence**: Gauche**22 janvier 2020**Altitude calculée de l'eau : **100.462 m**

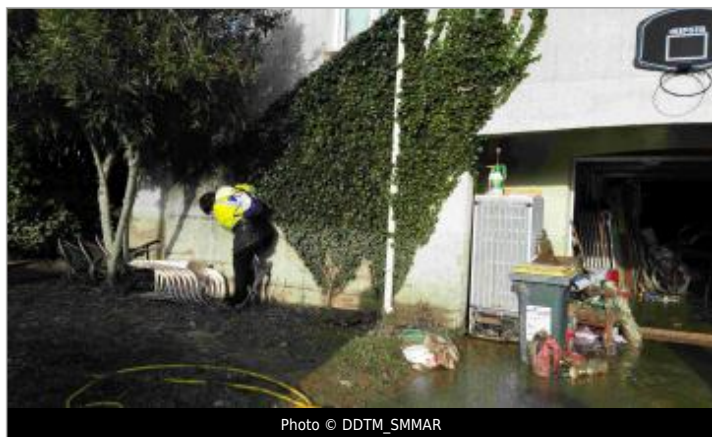
Nature de l'inondation : **Débordement de cours d'eau**Nature du repère : **Laisse d'inondation****Commentaires** : Mur**GÉNÉRAL****Code** : AUDE2020_R_1045_1**Date de mise à jour** :**Auteur** : SPC MO

MARQUE**Maximum de l'inondation** : Oui**Visibilité** : Non renseigné**État du repère** : Disparu**Pérennité** : Aucune**Repère calculé** : Non renseigné**PHEC** : Non renseigné
