Commune : CARCASSONNE

21 rue de l'Horte

Rivière : L' Aude

GÉNÉRAL**Unité de gestion :** Méditerranée Ouest**Code :** AUDE2020_S_1045**Date de mise à jour :** 23/03/2022**Auteur :** SPC MO

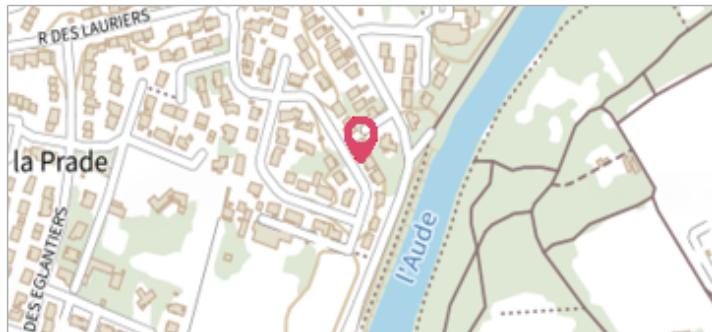
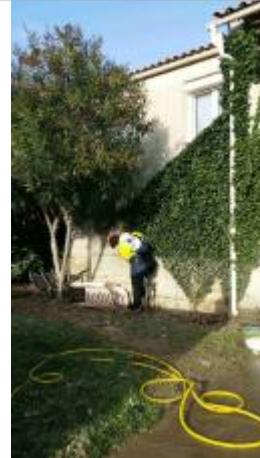
Photo © DDTM/SMMAR

Commentaires : Mur de la maison sous l'escalier à gauche du garage

**22 Janvier 2020**Nature de l'inondation : **Débordement de cours d'eau**Altitude calculée de l'eau : **100.462 m**Nature du repère : **Laisse d'inondation**

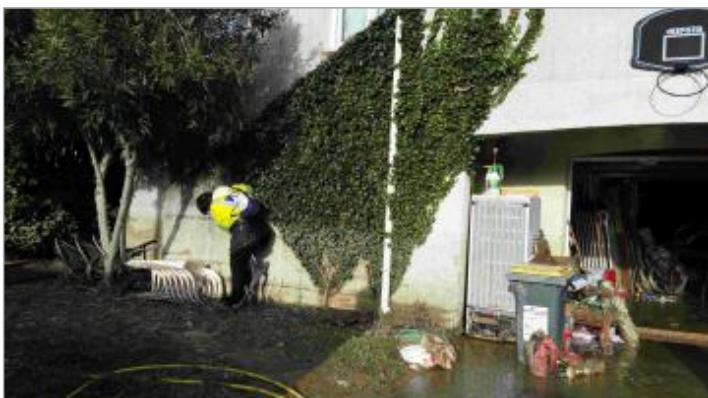
Photo © DDTM_SMMAR

Commentaires : Mur

MARQUE**Maximum de l'inondation :** Oui**Visibilité :** Non renseigné**État du repère :** Disparu**Pérennité :** Aucune**Repère calculé :** Non renseigné**PHEC :** Non renseigné

SOURCE DE REPÉRAGE : LAISSES DE CRUES RELEVÉES PAR LA DDTM 11 / SMMAR SUR LA HAUTE VALLÉE DE L'AUDE - 24/01/2020**Type de repérage :** Campagne de terrain post-inondation
Organisme : DDTM 11**NIVELLEMENT INITIAL - 24/01/2020****Méthode :** GPS**Organisme :** OTEIS**Référence nivélée :** Autre type de référence**Description référence du repère :** sol**Système altimétrique :** NGF IGN 1969 (système normal)**Altitude de la référence (en m) :** 99.392 m**Différence entre le niveau d'eau et la référence (en m) :** 1.070 m**Altitude calculée de l'eau (en m) :** 100.462 m
