Commune : **CARCASSONNE**Rivière : **L' Aude****14 rue des Orchidées****Commentaires** : Mur à droite du portillon vert d'entrée de la maison**1** Repère(s) sur le site**GÉNÉRAL****Unité de gestion** : Méditerranée Ouest**Code** : AUDE2020_S_1049**Date de mise à jour** : 23/03/2022**Auteur** : SPC MO

Nature de l'inondation : **Débordement de cours d'eau**Altitude calculée de l'eau : **99.972 m**Nature du repère : **Laisse d'inondation****Commentaires** : Mur**GÉNÉRAL****Code** : AUDE2020_R_1049_1**Date de mise à jour** :**Auteur** : SPC MO

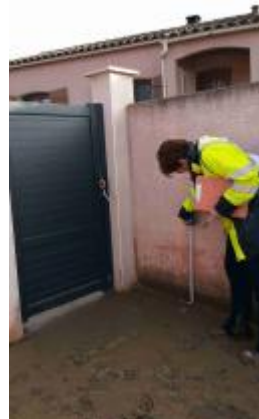
22 janvier 2020

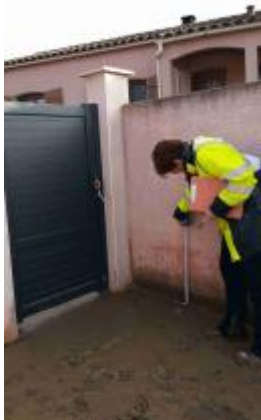
MARQUE**Maximum de l'inondation** : Oui**Visibilité** : Non renseigné**État du repère** : Disparu**Pérennité** : Aucune**Repère calculé** : Non renseigné**PHEC** : Non renseigné**SOURCE DE REPÉRAGE** : LAISSES DE CRUES RELEVÉES PAR LA DDTM 11 / SMMAR SUR LA HAUTE VALLÉE DE L'AUDE - 24/01/2020**Type de repérage** : Campagne de terrain post-inondation**Organisme(s)** : DDTM 11**NIVELLEMENT INITIAL - 24/01/2020****Méthode** : GPS**Organisme** : OTEIS**Référence nivelée** : Autre type de référence**Description référence du repère** : sol**Système altimétrique** : NGF IGN 1969 (système normal)**Altitude de la référence (en m)** : 99.332 m**Différence entre le niveau d'eau et la référence (en m)** : 0.640 m**Altitude calculée de l'eau (en m)** : 99.972 m
