Commune : **CARCASSONNE**Rivière : **L' Aude****14 rue des Orchidées****Commentaires :** Mur à droite du portillon vert d'entrée de la maison**1**

GÉNÉRAL**Unité de gestion :** Méditerranée Ouest**Code :** AUDE2020_S_1049**Date de mise à jour :** 23/03/2022**Auteur :** SPC MO

**22 Janvier 2020**Nature de l'inondation : **Débordement de cours d'eau**Altitude calculée de l'eau : **99.972 m**Nature du repère : **Laisse d'inondation****Commentaires :** Mur**GÉNÉRAL****Code :** AUDE2020_R_1049_1**Date de mise à jour :****Auteur :** SPC MO

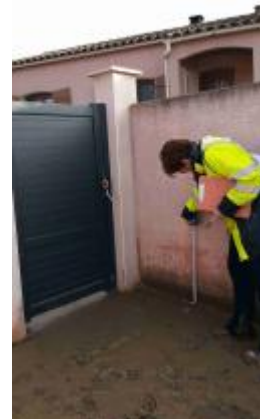
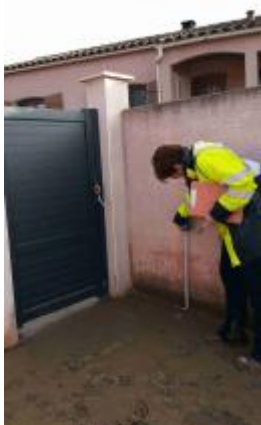
MARQUE**Maximum de l'inondation :** Oui**Visibilité :** Non renseigné**État du repère :** Disparu**Pérennité :** Aucune**Repère calculé :** Non renseigné**PHEC :** Non renseigné**SOURCE DE REPÉRAGE : LAISSES DE CRUES RELEVÉES PAR LA DDTM 11 / SMMAR SUR LA HAUTE VALLÉE DE L'AUDE - 24/01/2020****Type de repérage :** Campagne de terrain post-inondation**Organisme :** DDTM 11**NIVELLEMENT INITIAL - 24/01/2020****Méthode :** GPS**Organisme :** OTEIS**Référence nivelée :** Autre type de référence**Description référence du repère :** sol**Système altimétrique :** NGF IGN 1969 (système normal)**Altitude de la référence (en m) :** 99.332 m**Différence entre le niveau d'eau et la référence (en m) :** 0.640 m**Altitude calculée de l'eau (en m) :** 99.972 m
