Commune : **BELVEZE-DU-RAZES**Rivière : **Le Sou****Sous le pont RD18**

Code : AUDE2020_S_1056

SOURCE DE REPÉRAGE : LAISSES DE CRUES RELEVÉES PAR LA DDTM 11 / SMMAR SUR LA HAUTE VALLÉE DE L'AUDE - 24/01/2020

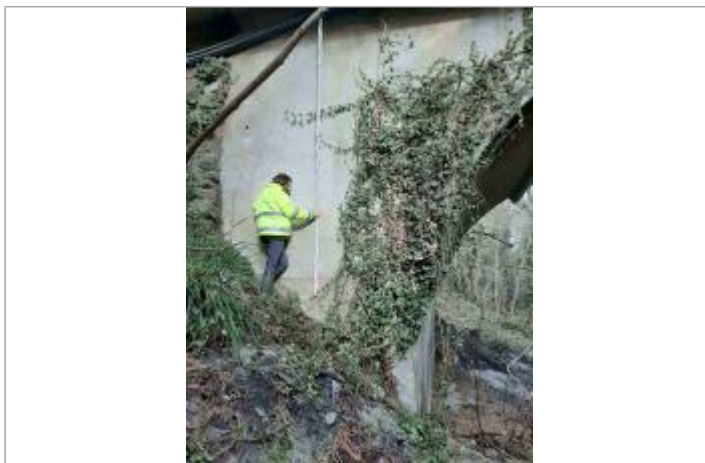
Commentaires : Pont

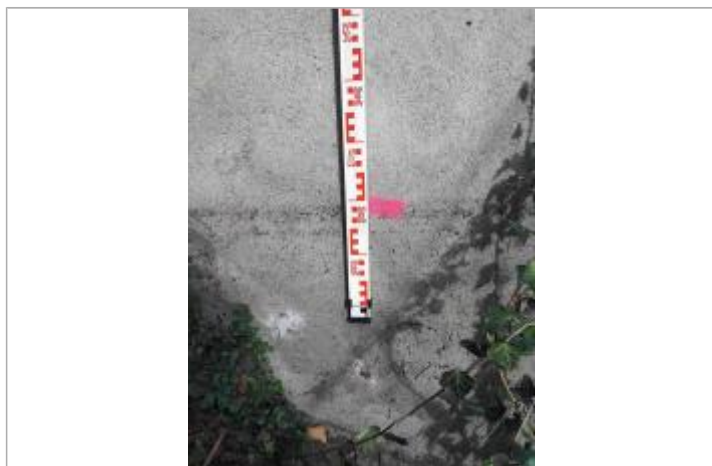
Code : AUDE2020_R_1056_1

Commentaires : Laisse en rive gauche 3,81 m sous le au tablier du pont, marquée à la peinture

État du repère : Disparu
